# 事業用自動車事故調査報告書

乗合バスの衝突事故（北海道小樽市）

平成28年5月17日

調査番号 : 1511208  
車 両 : 乗合バス (大型)  
事故の種類 : 衝突事故  
発生日時 : 平成 27 年 1 月 20 日 9 時 35 分頃  
発生場所 : 北海道小樽市 市道

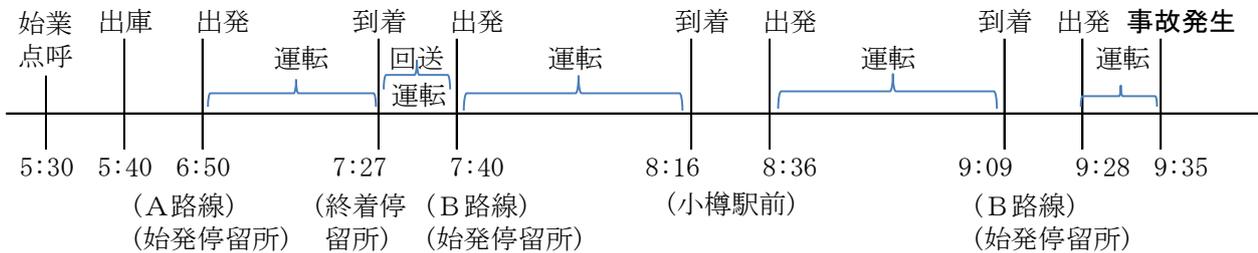
図1 事故に至る時間経過

- ・当該運転者は、9時35分頃事故地点手前において、前方を走行する車両のブレーキランプが点灯したことに気付き、軽くブレーキを操作したが、車間距離が縮まってきたことから、強くブレーキを操作したところ、水分を含んだシャーベット状の雪で当該車両がスリップした。当該運転者は、前方の車両への追突を避けるため、ハンドルを左に操作し、これにより当該車両は道路左側の路外の雪山に衝突して停止した。

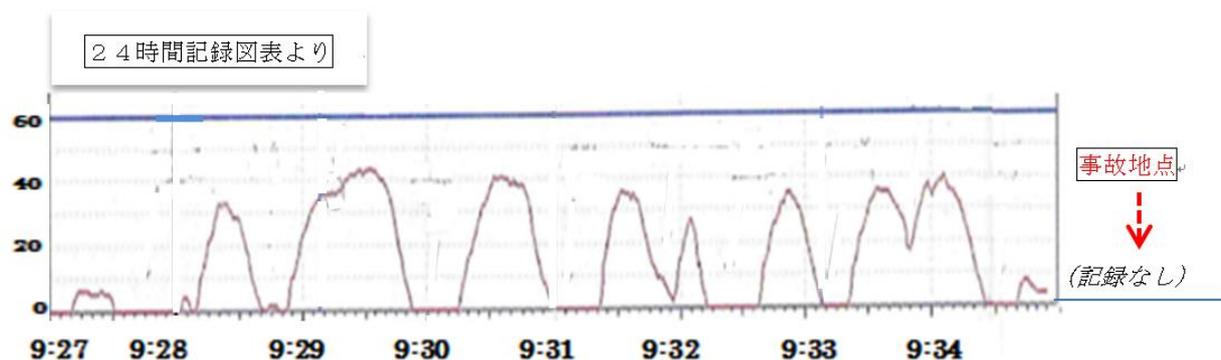
図2 事故当日の運行記録計の記録

当該車両には、デジタル式運行記録計が取り付けられていたが、事故後に当該運行管理者が確認したところ、事故地点手前の停留所に向かう途中から記録されていなかった。

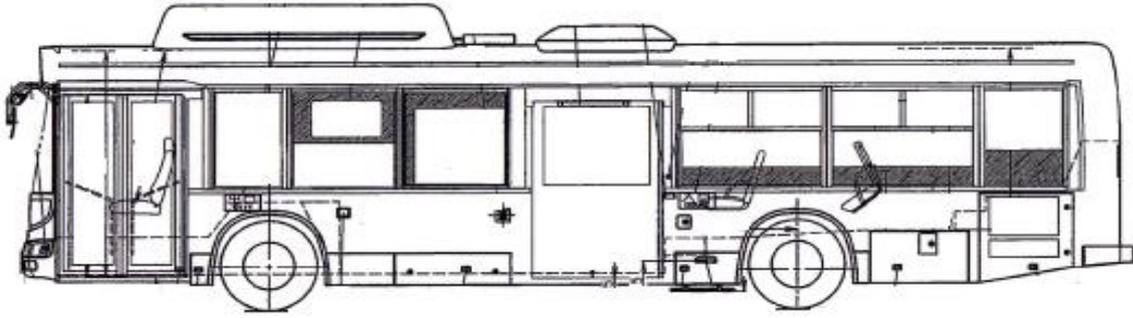
参考図3 当該車両外観図

- ・当該車両は、自動車検査証によると初度登録年は平成20年であり、事故当時の総走行距離は313,908kmであった。
- ・当該車両は、平成26年10月に全輪をスタッドレスタイヤに交換していた。
- ・スタッドレスタイヤは、毎年表面を張り替える更生タイヤを使用していた。
- ・当該車両は、雪山に衝突したことにより車体前部及びフロントバンパーを損傷した。
- ・事故当日は、チェーンを装着する等の交通規制はなく、当該車両はタイヤチェーンを装着していなかった。
- ・当該運転者の口述によると、当該運転者が強くブレーキを操作した後にABSが作動していた。
