熊本地震による九州新幹線の被害状況について

九州新幹線の地上設備の主な被害状況

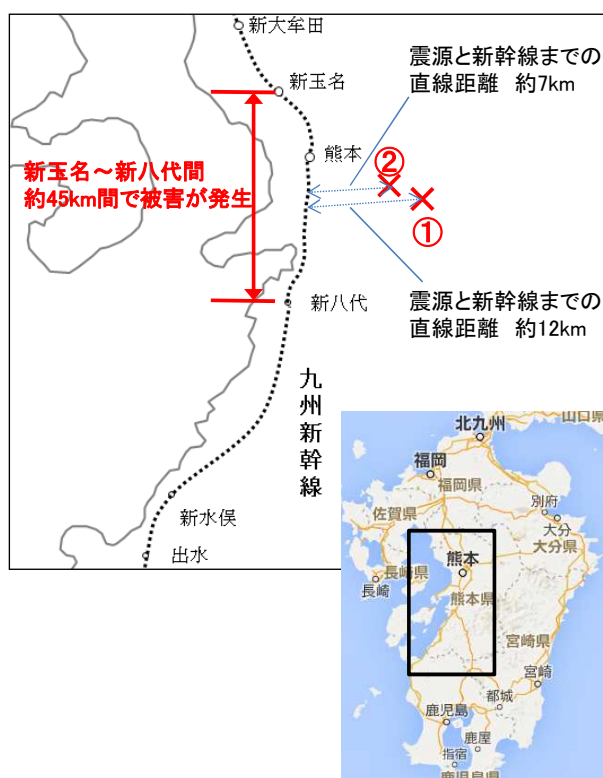
●被害状況について

主な被害	箇所数	
軌道	軌道損傷(列車脱線範囲)	1箇所 (約300m)	①
	軌道変状	1箇所 (約200m)	②
土木	高架橋等の柱の亀裂	33箇所	③
	調整桁の桁ズレ	4箇所	④
	ホーム桁の柱損傷	1駅	⑤
	防音壁落下	122箇所	⑥
	防音壁ズレ	94箇所	
	煙突倒壊(部外設備)	1箇所	⑦
電気	電車線ハンガー損傷	約1000本	⑧
	自動張力調整用電柱バンド損傷	110箇所	⑨
	ちょう架線素線切れ	1箇所	⑩
	AT保護線断線	2箇所	⑪
建築	ガラス破損(防風スクリーン)	1駅	⑫
機械	天井クレーン転倒	1箇所	⑬
	可動柵損傷	1駅(熊本駅)	
	エスカレータ	1駅(熊本駅)	
	エレベータ	1駅(熊本駅)

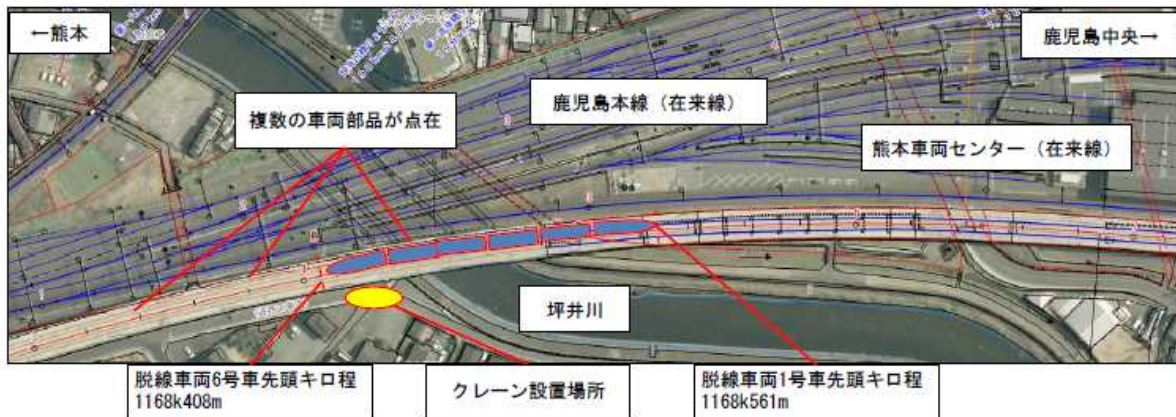
○ 発生概況

- ・熊本地方において、4月14日21時26分の前震発生(M6.5、震度7)。さらに4月16日1時25分に本震(M7.3、震度7)が発生。
- ・4月14日の地震で、熊本・新八代間(熊本駅から終点側1.3km付近)を約80km/hで走行中の回送列車が列車脱線。(運転士けがなし)
- ・4月14日の地震に走行していた脱線車両以外の走行及び停車中の列車8本については、問題はなかった。
- ・地震に伴い、「脱線箇所の軌道損傷」をはじめ、「防音壁の落下」「調整桁の支承周りのズレ」「橋脚・橋台のストッパーの損傷」「ホーム桁の柱損傷」等の多くの設備損傷が生じた。
