東京都内エスカレーター事故調査報告書

平成 2 6 年 1 0 月

社会資本整備審議会

発生日時：平成21年4月8日 21時44分ごろ

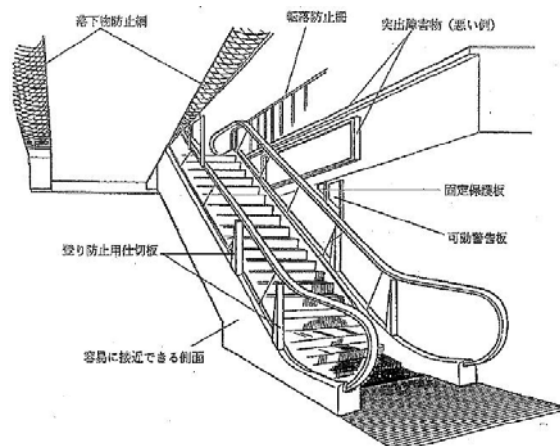
図1. エスカレーター周辺部の安全対策と突出障害物の例

エスカレーター周辺部の主な安全対策を図1に示す。

エスカレーター相互間またはエスカレーターと建屋床等の開口部との間に200mm以上の隙間や空間がある場合は、乗客の身の回り品等の落下を受け止め、落下物による危害を防止するため直径50mmの球を通さない網等を隔階ごとに設置すること（図1参照）。この網等の骨組みは鋼材等で作り、強固に取り付けること。

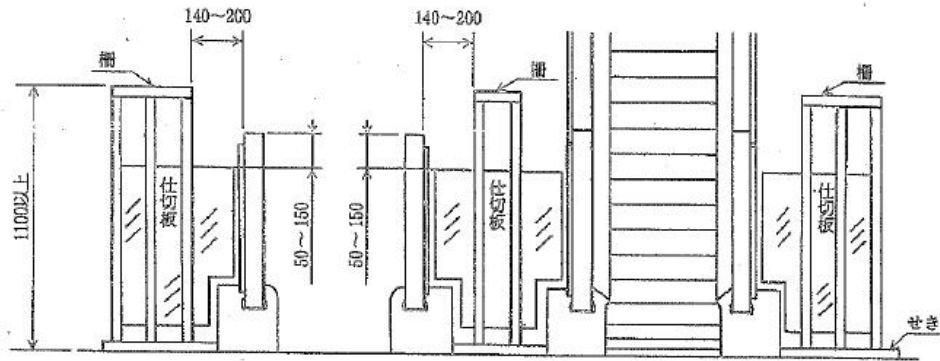
図4 a 転落防止柵、落下物防止せき及び進入防止用仕切板

エスカレーターと建屋床の開口部との間に隙間や空間がある場合は、転落防止柵及び落下物防止せきを設けること。なお、エスカレーター乗降口に面する部分は子供が誤って進入しないように仕切板を設けること（図4参照）。

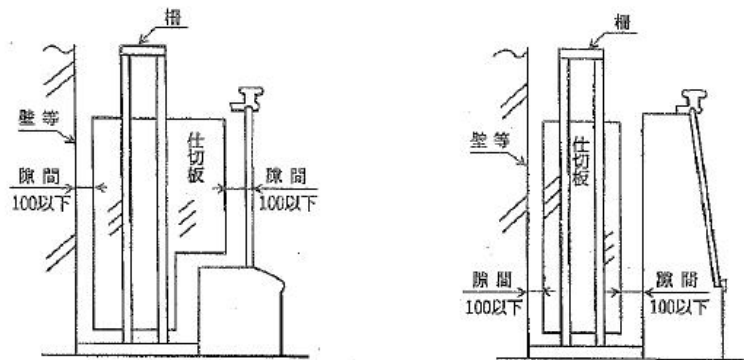
図4 b 建物側に仕切板を取付けた場合

仕切板とエスカレーター各部の隙間は、
100以下とする。(図4 b、c参照)

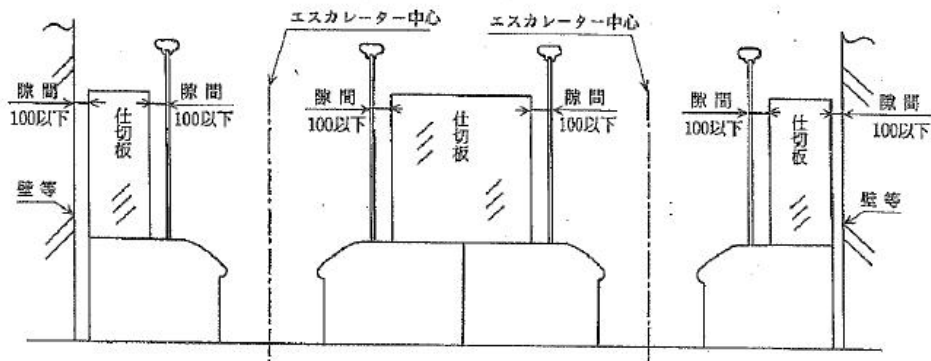
図4 c エスカレーター本体に仕切板を取付けた場合

ハンドレール相互間の隙間400以下の
ときは仕切板のみとすることができる。
