# 消費者安全法第 24 条第 3 項に基づく 事故等原因調査報告書

平成 21 年 4 月 8 日に東京都内で発生した  
エスカレーター事故

平成 27 年 6 月 26 日

消費者安全調査委員会

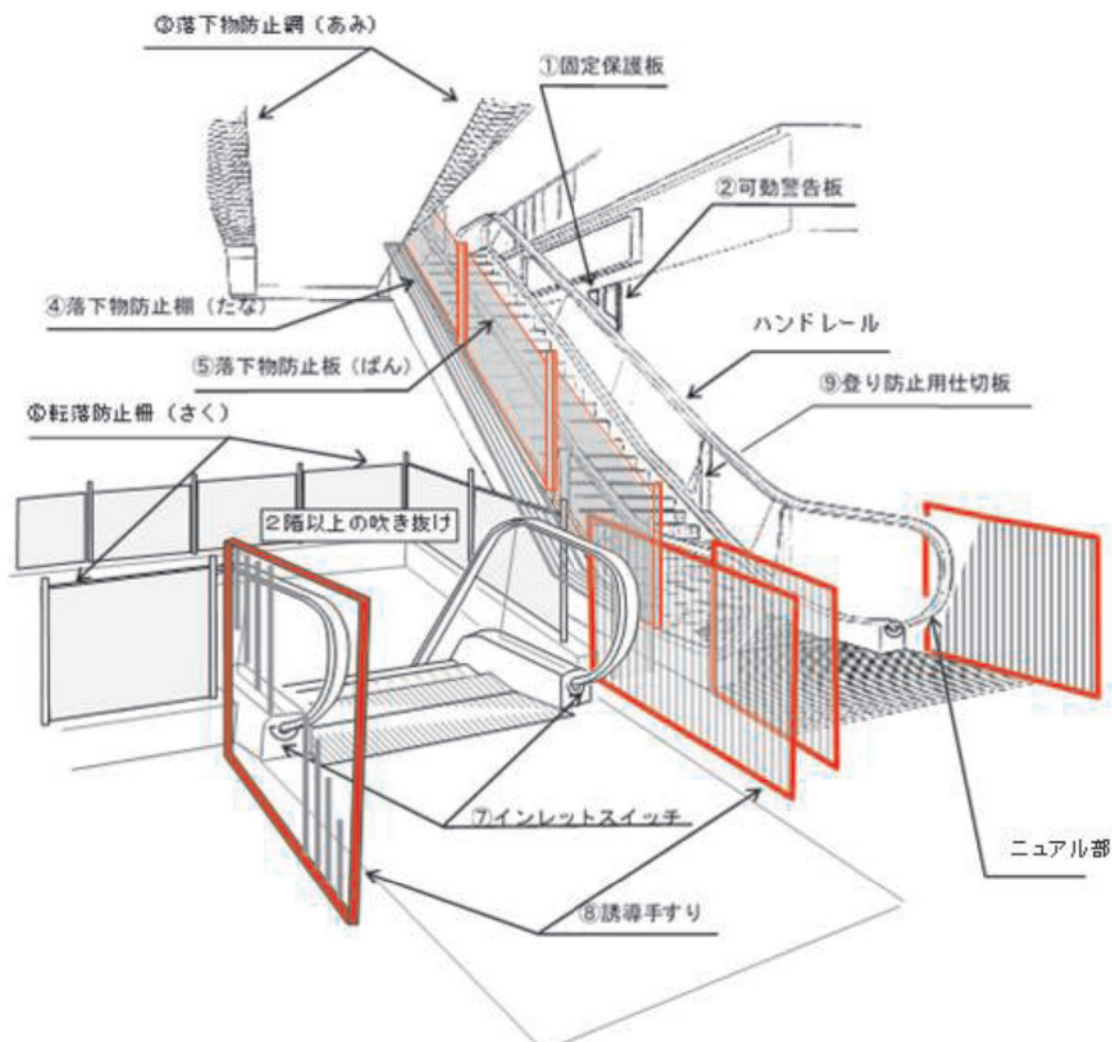
図 2 一般的なエスカレーター周辺部の安全対策等の例

建築基準法関係法令及び条例並びに JEAS により規定された一般的なエスカレーター周辺部の安全対策の例を図 2 に、各安全対策の根拠法令等について表 1 に示す。なお、本件施設においては、本件事故後の安全対策として⑤落下物防止板と⑧誘導手すりが追加された。

本件事故当時、本件エスカレーター周辺部の安全対策として、2階の吹き抜け面の転落防止柵（図2：⑥）、落下物防止柵（図2：④）など、建築基準法関係法令等及びJEASに規定された安全対策が講じられていたことが認められた。

本件事故後には、既設の落下物防止柵（図2：④）に加えて、本件エスカレーター側面の落下物防止板（図2：⑤）及び本件エスカレーター乗降口の固定式誘導手すりが設置された（図4）。
