## 4 分析

本件事故は、初めに本件エスカレーターのハンドレールのニュアル部に人体が後ろ向きに接触して持ち上がり、その後にエスカレーター側面から転落するという、2つの事象が連續して発生した事故である。前者は、転倒や転落などその後に続く事故へのきっかけとなるものであり、事故に至る起点を排除する予防的視点から分析を行う必要がある。一方、後者は重大な事故に直接つながるものであるため、事故を直接防止する視点から分析を行う必要がある。調査委員会はこれらの2つの事象についてそれぞれ分析するとともに、本件事故後に事故発生場所に設置された再発防止策の有効性についても分析を行った。

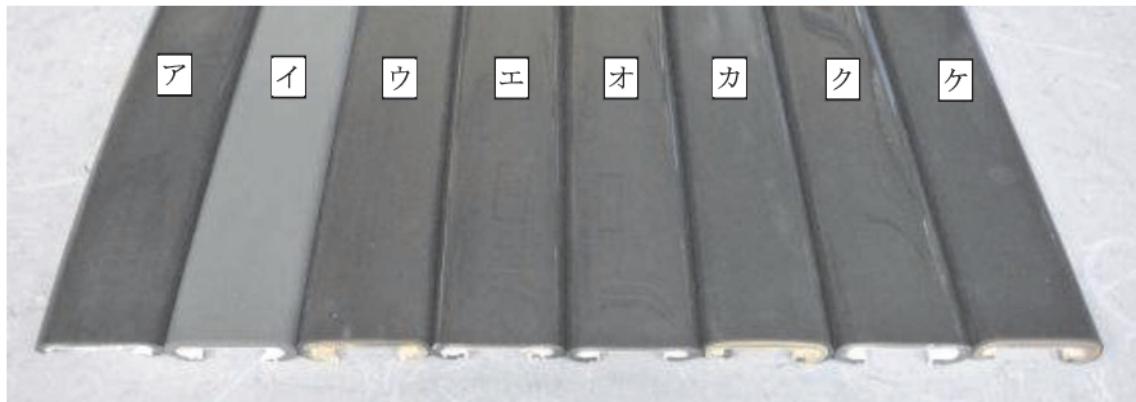
図7 入手した国内各社のハンドレール8種

ハンドレールについては、摩擦係数測定用サンプルとして、本件エスカレーターのハンドレールと同じ型式のものを含め、エスカレーター製造会社5社から国内で使用されているハンドレール8種を入手した（図7）。

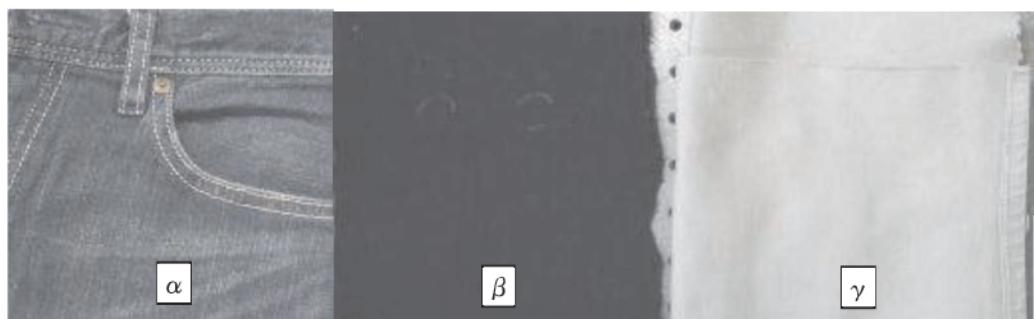
図9 ジーンズ3種の外観

また、衣服については被災者が着ていたジーンズの現物（図9： $\alpha$ ）及び同じ製造業者の商品で同じ混紡率（綿99%、ポリウレタン1%）のジーンズ2種（図9： $\beta$ 及び $\gamma$ ）の計3種を準備した。

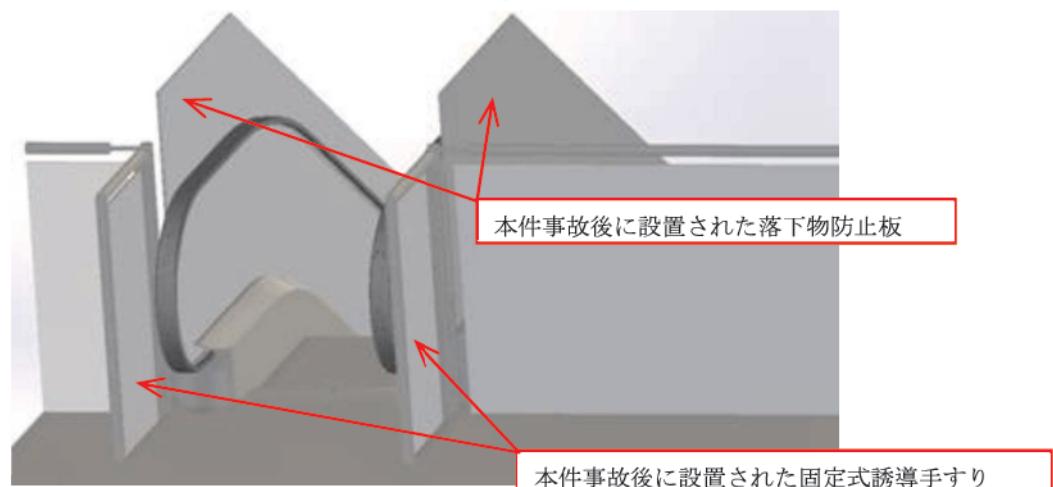
図10 調査時点の環境モデル

三次元環境モデルの構築に当たっては、事故発生場所の三次元計測（形状、寸法及び機器の配置等の計測）結果を基に、コンピューター上に事故発生場所の調査時点における三次元環境モデルを構築し（図10）（以下「調査時点の環境モデル」という。）、次に本件事故後に設置された固定式誘導手すりと落下物防止板のデータを削除した三次元環境モデル（図11）（以下「事故当時の環境モデル」という。）を構築した。

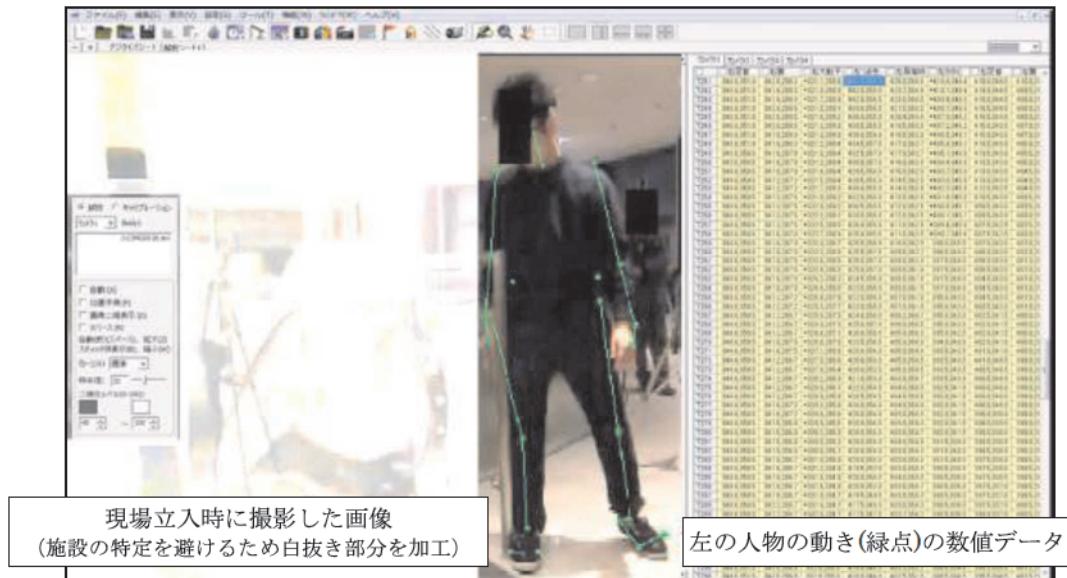
図 12 動画記録を数値データに変換する作業画面

具体的には、被災者の体型（身長、体重）に近い人物の体にマーカーを付け、監視カメラの記録映像に残されていた被災者がハンドレールに接触するまでの行動を繰り返し模倣させて動画で記録した。このように記録した複数の動画を基に、人体がハンドレールに接触する速度を算出した<sup>25</sup>（図12）。

<sup>25</sup> 人体の行動モデルの基とした複数の動画記録から算出したハンドレールに接触する速度は、0.5～0.9m/sであった。本シミュレーションの基本モデルでは、最も遅い0.5m/sを採用した。

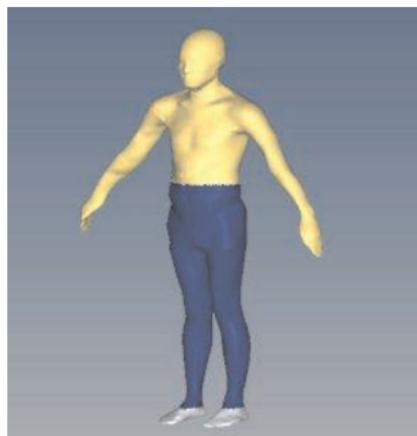
図 13 特定体型モデル

表 6 に示した本件事故当時の被災者の身体等に関する情報のうち、被災者の身長、体重、臀部の骨格構造<sup>26</sup>に、皮下組織の弾性係数<sup>27</sup>等のデータ及び本件ジーンズの弾性係数の要素を加えて、事故当時の被災者の体型モデル（以下「特定体型モデル」という。）を構築した（図 13）。

特定体型モデルは、日本人成人男性の約 30 パーセンタイル<sup>28</sup>に相当する体型であった。

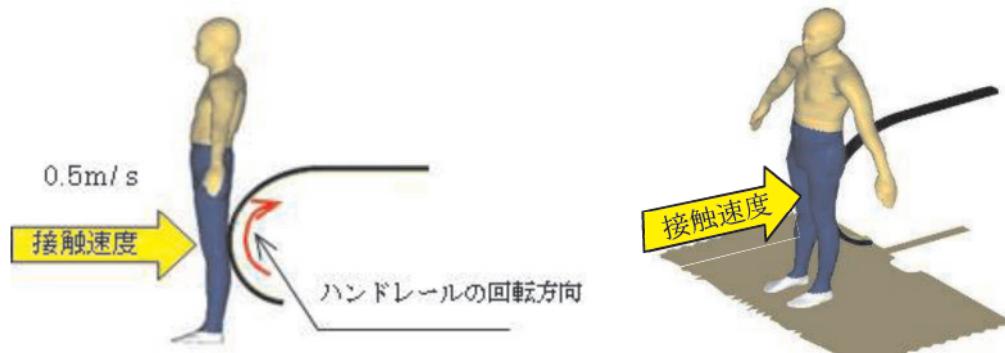
図 14 ハンドレールへの接触により人体が持ち上がる可能性を検証するモデル

シミュレーションを用いた解析方法は、力学的観点から検証するために、特定体型モデルと事故当時の環境モデルにおけるハンドレールの変形挙動を時々刻々と計算する手法を採用した<sup>32</sup>。なお、本シミュレーションにおいては、技術的な制約により、人の反応行動は考慮していない。
