東京都豊島区内エレベーター事故調査報告書

平成28年11月

社会資本整備審議会

発生場所：東京都豊島区 共同住宅

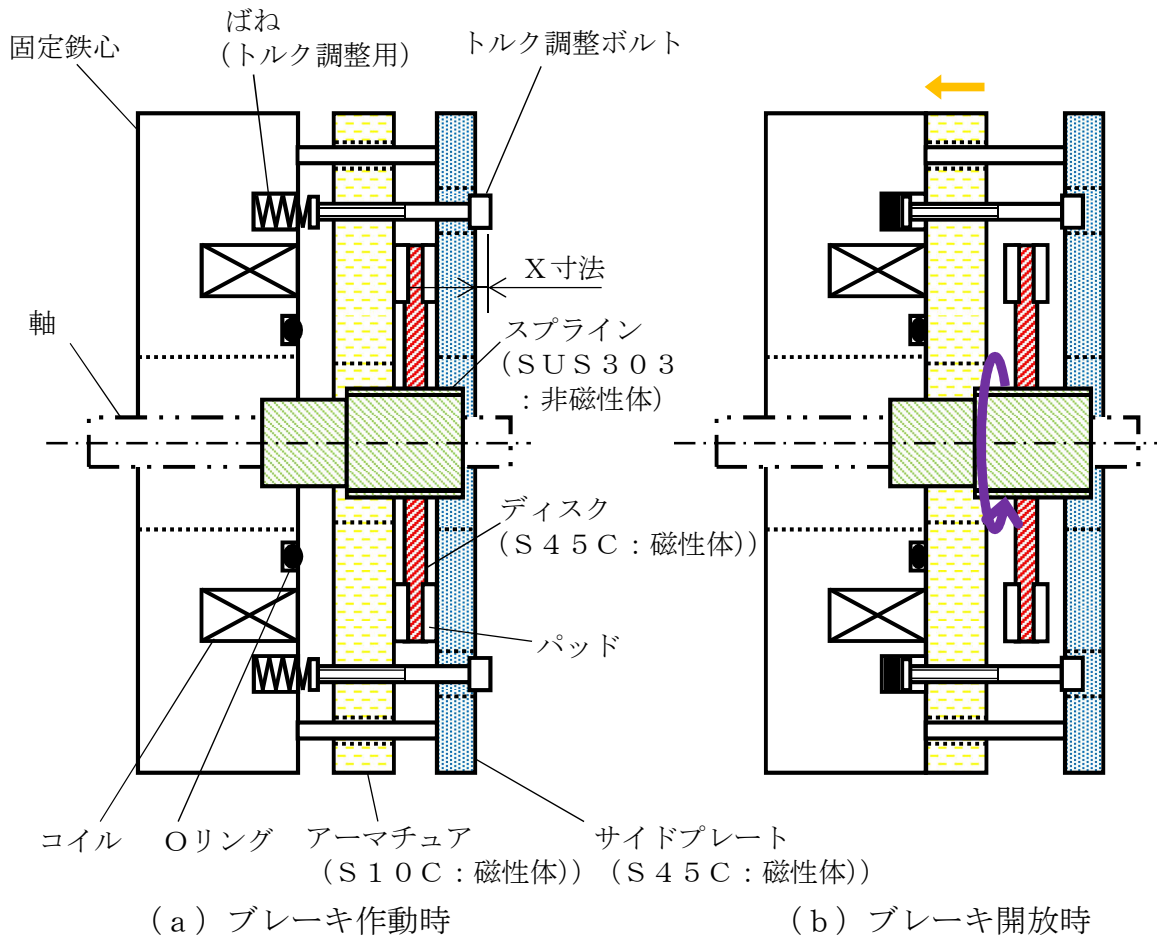
図3 ブレーキの動作機構

また、ブレーキトルクはトルク調整ボルトの締め込み量（図3のX寸法）により調整される。すなわち、トルク調整ボルトを締め込みX寸法が小さくなるほどブレーキトルクも増大する。

項目	調査結果	基準値	判定
ブレーキ コイル抵抗	12.73Ω	32.0Ω±5% (20℃)	否
絶縁抵抗	100MΩ以上 (測定器の最大値)	5MΩ以上 (500V)	良
トルク調整 ボルトX寸法 (図3参照)	2.90 ～3.35mm (4箇所範囲)	3.5mm以上	否
ディスクパッド 残存厚み (図5のL寸法)	13.21 ～13.69mm (※1)	15.6 ～17.5mm	否
ブレーキ保持力	20Nm以下(※2)	205.9 ～353.0Nm	否

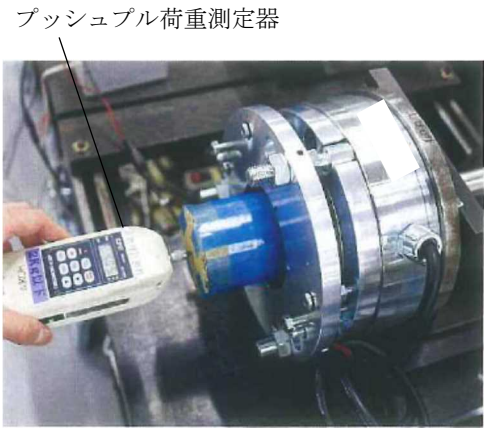
写真7 残留押付力の測定

事故機に使用されたブレーキではない同型の3つのブレーキに対し、コイルに流れる電流と残留押付力との関係を測定した(写真7)。また、パッドがサイドプレートから離れる電流値の測定も実施した(写真8)。この2つの測定結果を図7に示す。

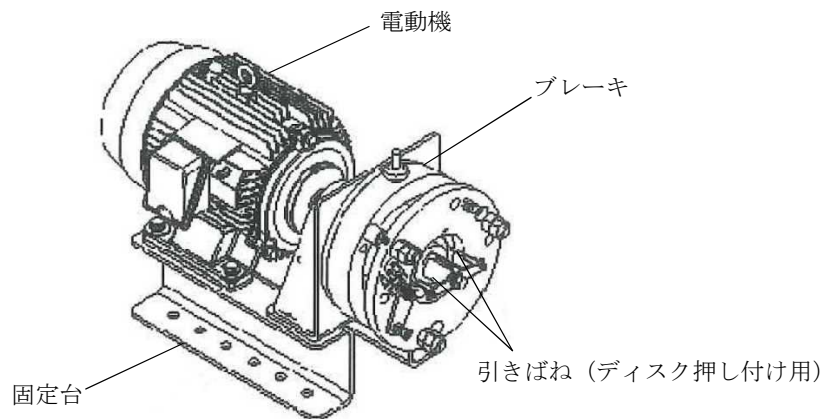
図8 押付力-摩耗量の関係の試験

すなわち、図8に示すように、コイルによる残留押付力の代わりに、本試験用に取り付けた引きばねによりパッドをサイドプレートに押し付けた状態を作り、電動機により強制的にディスクを回転させることにより連続的に引き摺らせた。そして引きばねを交換することにより、10 N、50 N、100 Nの3つの押付力条件で、パッドとサイドプレートの摩耗量の試験を実施した。なお、比較のため、東芝エレベータの別のパッド材料を使用したブレーキTMB30Pについても試験を実施した。そして、稼働時間3.3ヶ月に相当する期間後の摩耗量の測定結果を図9に示す。

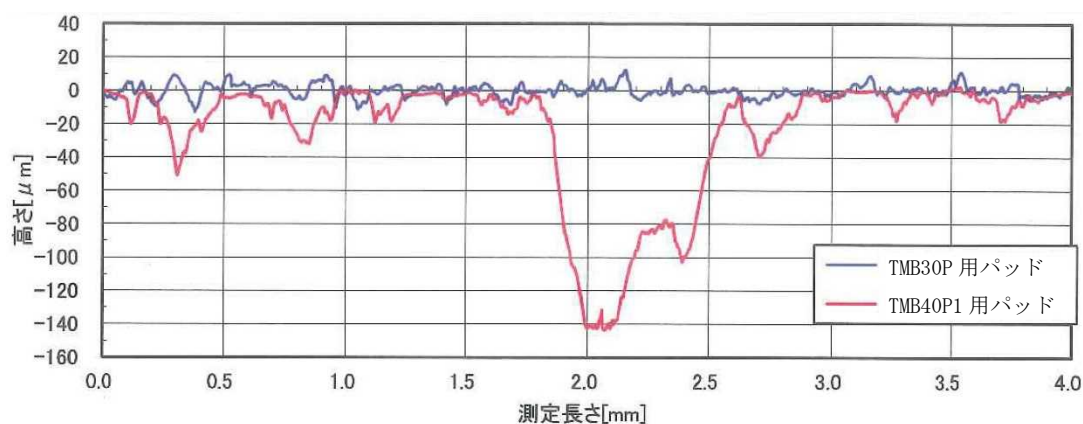
図 1 0 摩擦材の表面形状

- ・ 摩耗率（単位仕事あたりの摩耗量）が大きい
- ・ 表面の凹凸が大きく、空孔率が高い（図 1 0 参照）
- ・ 成分に潤滑剤が少ないため、他のパッドと比較すると、いわゆるマイルド摩耗となるための転写膜が形成されにくい

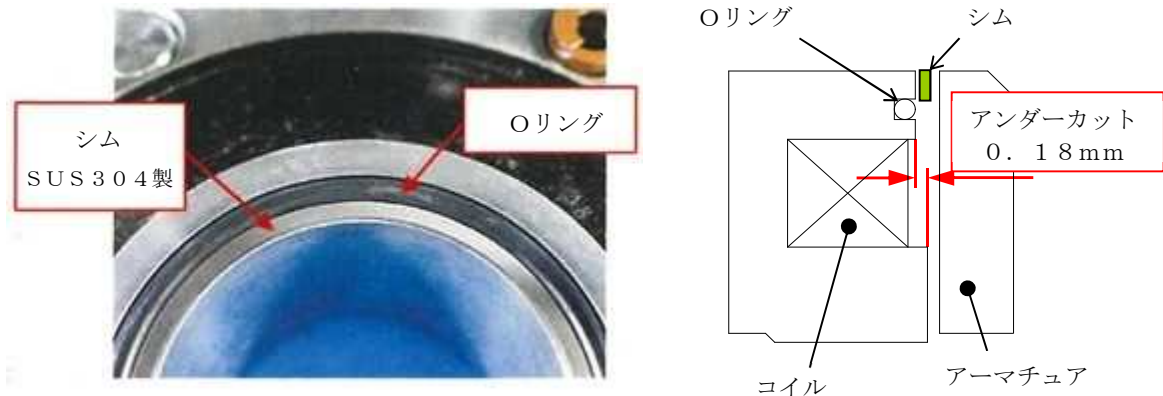
図 1 3 残留ギャップ

そこで、本ブレーキについて、残留ギャップ及びトルク調整ボルトのX寸法をパラメータとして、アーマチュアが吸引できなくなる（すなわちブレーキが閉となる）電圧を測定した。残留ギャップを設けるために、図13に示すようにOリングの近傍にシムを挿入した。（当該箇所には0.18mmのアンダーカットがあるため、残留ギャップの量はシムの厚さから0.18mmを減じた値となる。）

図 1 4 に測定結果を示す。図 1 4 から、X 寸法が小さい、すなわちトルク調整ボルトが強めに設定されているほどブレーキが閉となるシム厚さが小さくなり、例えば X 寸法が 3.0 mm に設定されている場合、0.14 mm 以上の残留ギャップが発生すると、ブレーキが開放状態を保持できず、引き摺りが発生すると推定される。
