改善箇所説明図

代表型式：UDS-KRC011

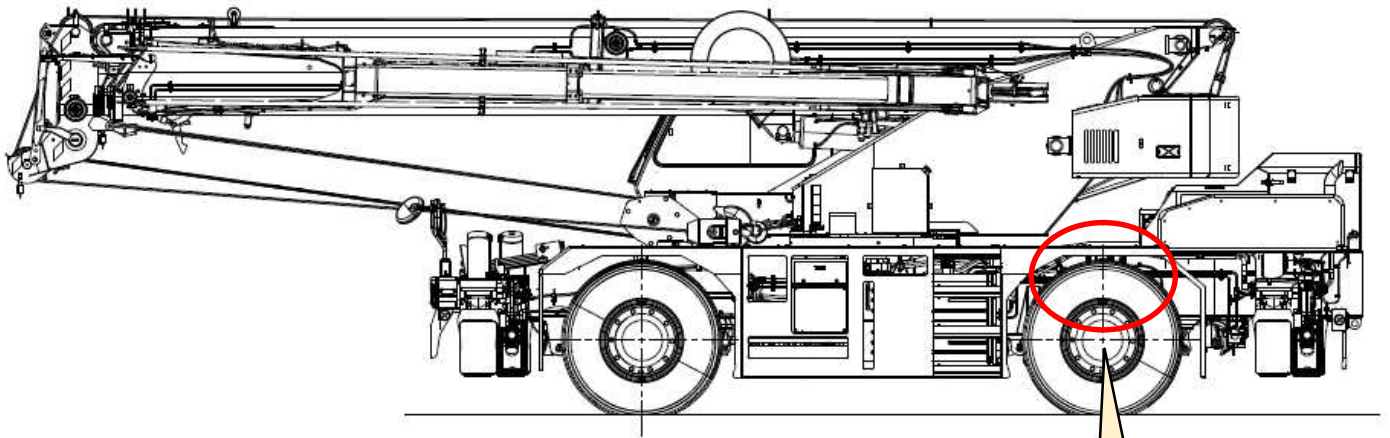
ホイール・クレーンの動力伝達装置において、トルクコンバータのフロントカバーの製造が不適切なため、当該カバーの強度が不足しているものがある。そのため、走行時の油圧により亀裂が生じ、そのままの状態で使用を続けると、亀裂が進展してトルクコンバータオイルが漏れて警告灯が点灯し、最悪の場合、走行不能となるおそれがある。

全車両、トルクコンバータを良品に交換する。

注：□ は、交換部品を示す。

識別：トルクコンバータ銘板下部の白ペイントにより識別する。
