「熊本地震における建築物被害の原因 分析を行う委員会」報告書のポイント

国土交通省 住宅局

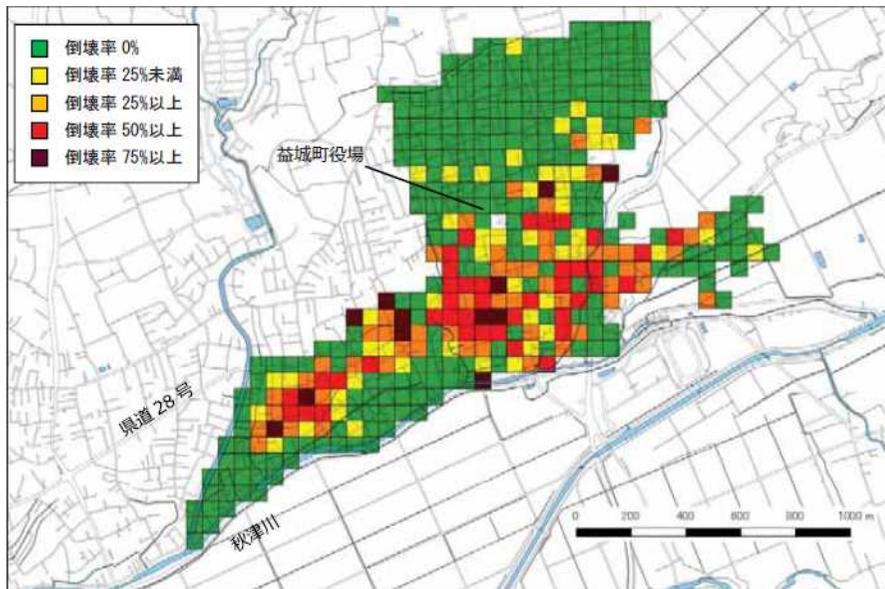
<建築物の倒壊率の分布>

- 日本建築学会が、益城町中心部で地震動が大きく建築物の被害が著しい地域※において悉皆調査を実施しており、その結果を分析。
 - ※ 益城町で震度6強又は7が2回計測された地震計の周辺地域及び当該地域と接続して大きな被害が連担している地域を調査
 - ※ 旧耐震基準の昭和56年5月以前、新耐震基準（必要壁量の強化）が導入された昭和56年6月以降及び現行規定（接合部の仕様等の明確化）が適用された平成12年6月以降に区分して分析
- 旧耐震基準（昭和56年5月以前）の木造建築物の倒壊率は28.2%（214棟）に上っており、新耐震基準の木造建築物の倒壊率（昭和56年6月～平成12年5月：8.7%（76棟）、平成12年以降：2.2%（7棟））と比較して顕著に高かった。

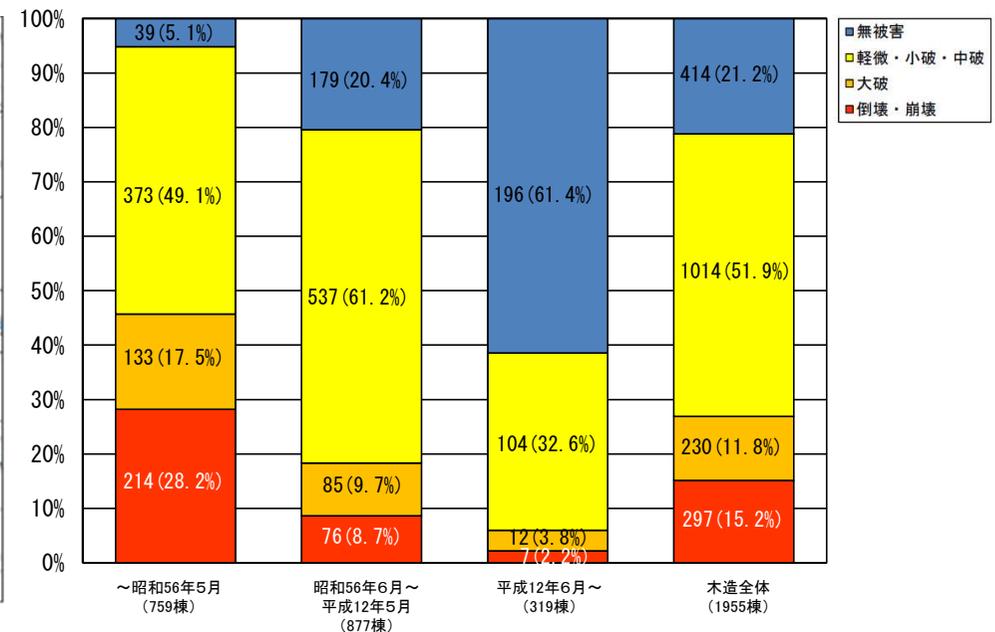
<木造の建築時期別の被害状況>

- 旧耐震基準と新耐震基準の木造建築物の倒壊率に顕著な差があったのは、新耐震基準は旧耐震基準の約1.4倍の壁量が確保されているためと考えられる。
- なお、住宅性能表示制度による耐震等級3（倒壊等防止）の住宅は新耐震基準の約1.5倍の壁量が確保されており、これに該当するものは、大きな損傷が見られず、大部分が無被害であった。

- ⇒ 新耐震基準は旧耐震基準と比較して、今回の地震に対する倒壊防止に有効であった。
- ⇒ 旧耐震基準の木造建築物について、耐震化の一層の促進を図ることが必要。
- ⇒ 消費者がより高い耐震性能の住宅を選択するためには、住宅性能表示制度の活用が有効。

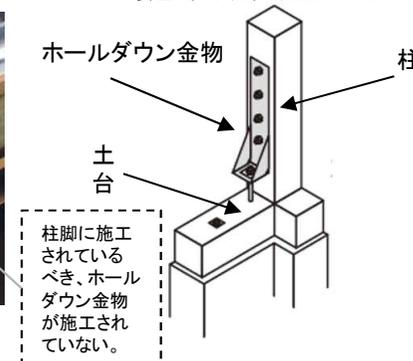
<接合部の現行規定のイメージ>

- 新耐震基準導入以降で倒壊した建築物（83棟）のうち、建築物の状況が把握できなかったもの（6棟）を除いた77棟について、被害要因分析を行った。
- 分析の結果、被害要因として、著しい地盤変状の影響（2棟）、隣接建物の衝突による影響（1棟）、蟻害（2棟）、現行規定の仕様となっていない接合部（73棟）が確認できた。また、震源や地盤の特性に起因して局所的に大きな地震動が建築物に作用した可能性があるもの*も一定数あった。（被害要因の重複含む）
- また、接合部の仕様を明確化した平成12年6月以降に建築されたもので倒壊したものの（7棟）のみで見ると、被害要因は、現行規定の仕様となっていない接合部（3棟）、著しい地盤変状の影響（1棟）、震源や地盤の特性に起因して局所的に大きな地震動が建築物に作用した可能性があるもの*（3棟）であった。

⇒ 新耐震基準導入以降のものについては、接合部の仕様が不十分であったものに倒壊が多く見られたことから、こうしたものの被害の抑制に向けた取り組みが必要。なお、地盤の影響については、引き続き調査を行う。

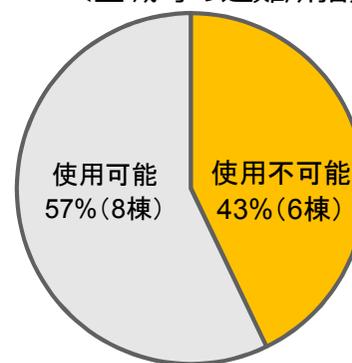
<益城町の避難所指定された建築物の機能継続の状況>

※ 益城町において避難所指定された建築物は、新耐震基準又は耐震改修済のものであったが、非構造部材（天井材、内装材）や構造部材の損傷・落下等により、避難所としての使用を検討した14棟のうち6棟が使用不可能となった。
