## 改善箇所説明図

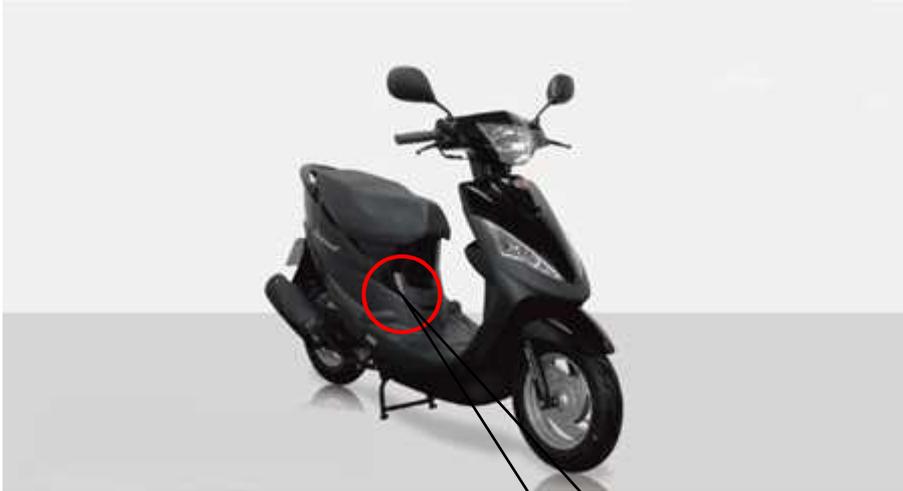
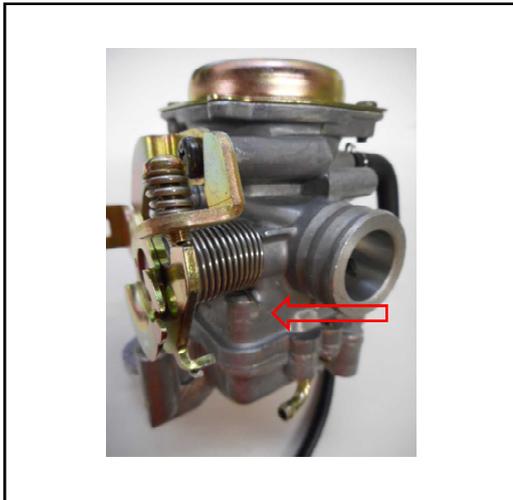
基準不適合発生箇所

〔キャブレターのスロットルバルブにおいて、キャブレターボディの形状が適切のため、リターンスプリングがキャブレターボディから外れることがある。そのため、そのままの状態で使用を続けると、スロットルバルブが戻らず、エンジン回転が下がらなくなるおそれがある。〕

全車両、キャブレターを対策品に交換する。

対策後の識別：対策品のキャブレターASSYに青ペイントする
