南阿蘇鉄道の鉄道施設災害復旧調査参考資料

1. 調査結果

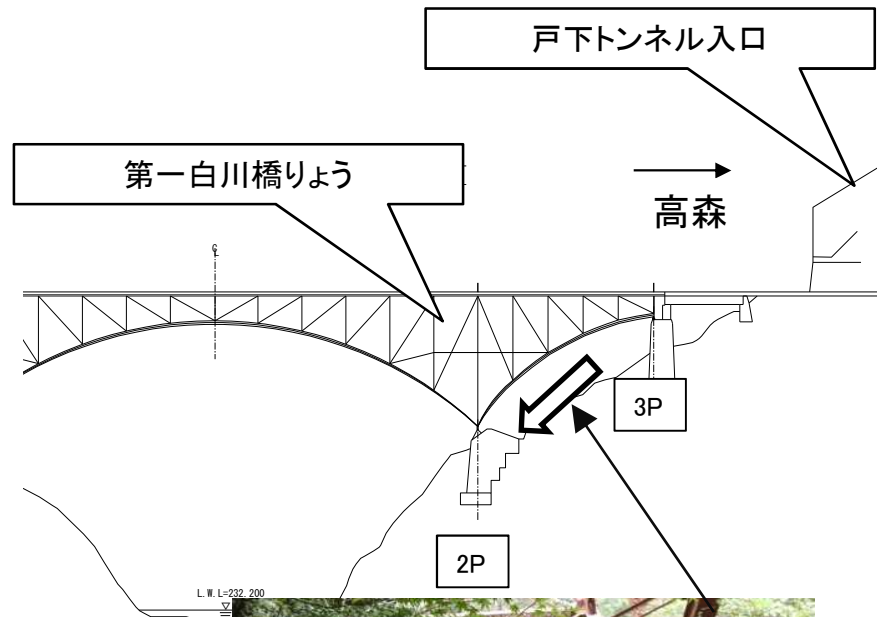
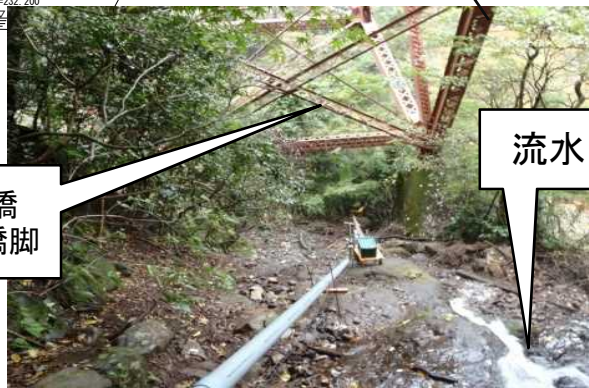
1-3. 戸下トンネル入口側斜面の状況

・ 戸下トンネル入口から見た第一白川橋りょう2P橋脚付近の流水状況

- ① 地表詳細踏査の結果、上部の沢から鉄道敷や橋脚基礎周辺への落石や土砂流入の可能性が非常に高いことが分かった。
- ② 流水により、橋脚基礎周辺の洗掘が進行している。

- ・ 坑口斜面の防災対策が必要不可欠である。
- ・ 橋脚基礎周辺の洗掘防止措置が必要である。

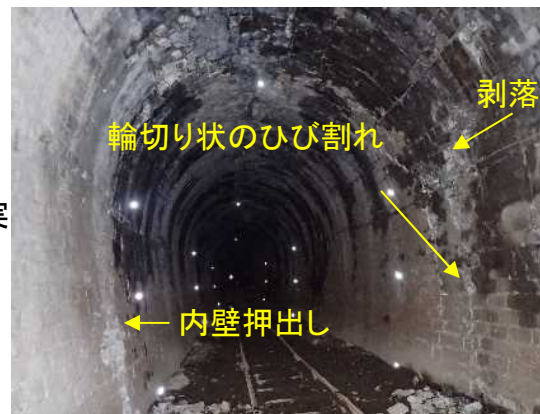
- ・ 入口から40m付近: 内壁のはらみ出し、大きな輪切り状のひび割れ
- ・ ひび割れ、剥落
- ・ 全長: 排水不良、路盤湛水

内壁押し出し、輪切り状のひび割れ、剥落
