改善箇所説明図

基準不適合箇所

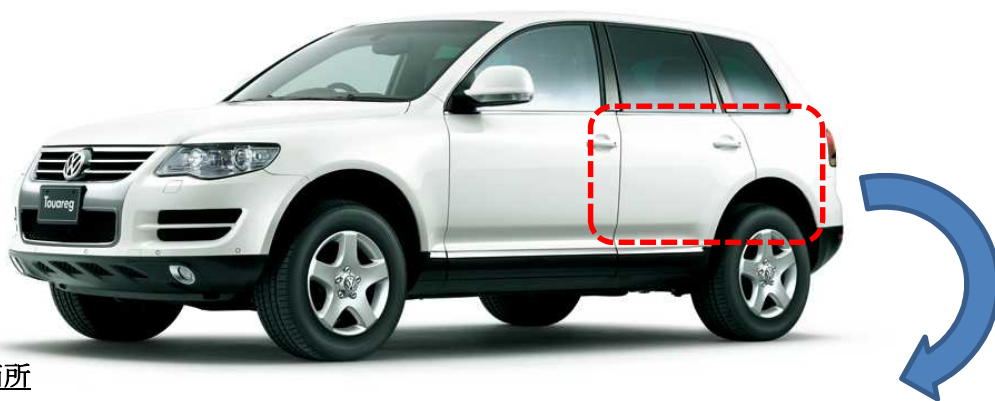
燃料ポンプフィルターフランジ

燃料ポンプ上部/フィルム装着部

燃料装置において、燃料ポンプフィルターフランジの取付位置が不適切なため、当該フランジ部が雨水等の被水により早期に劣化することがある。そのため、フランジ部の強度が低下し、そのままの状態で使用を続けると、燃料の圧力によりフランジ部に亀裂が生じ、亀裂部位から燃料が漏れるおそれがある。

全車両、燃料ポンプフィルターフランジ部に保護フィルムを貼り付ける。なお、当該フランジ部を点検し、変色している場合は、新品に交換したうえで、保護フィルムを貼り付ける。
