改善箇所説明図

【不具合発生部位】
 冷蔵冷凍車の縦根太とシャーシフレームを固定しているUボルト(以下、「縦根太固定用Uボルト」という。)において、取付位置が不適切なため、悪路走行時に、後軸の左側リーフスプリングを固定しているUボルト(以下、「リーフ固定用Uボルト」という。)が干渉することがある。そのため、そのままの状態で使用を続けると、縦根太固定用Uボルトとリーフ固定用Uボルトが破損し、リーフスプリングがずれて、最悪の場合、走行安定性が損なわれるおそれがある。

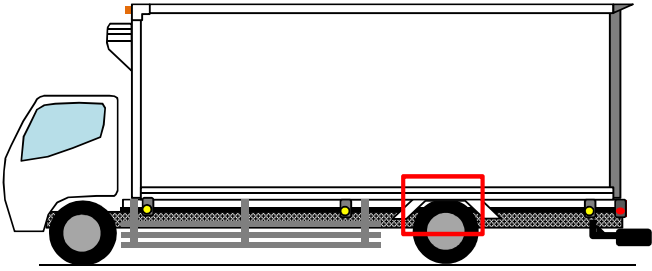
左リア車軸部

悪路走行時に干渉するおそれがある

Uボルトを車軸後方に移設する

【改善の内容】
 全車点検を実施し、縦根太固定用Uボルト及びリーフ固定用Uボルトが干渉しているものは、各Uボルトを新品に交換のうえ、縦根太固定用Uボルトを車軸後方に移設する。また、干渉していないものについては、縦根太固定用Uボルトを車軸後方に移設する。
