改善箇所説明図

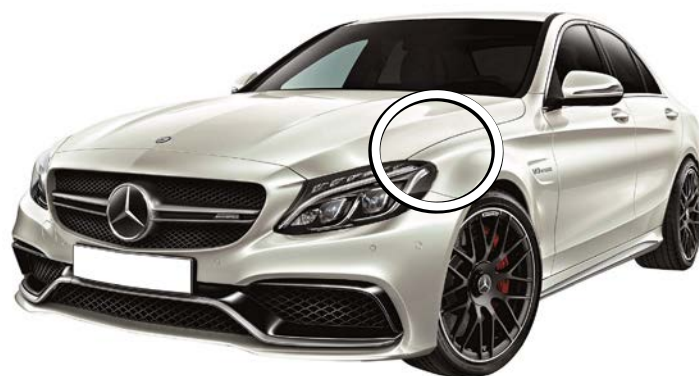
基準不適合箇所

ESP コントロールユニット

横滑り防止装置(ESP)において、ESP コントロールユニットの制御プログラムが不適切なため、濡れた路面等での急発進時にタイヤの空転を制御できず、駆動系に激しい振動が生じ、ディファレンシャルの取付け部に亀裂が入ることがある。そのため、そのままの状態で使用を続けると、亀裂が進展して当該取付け部が破損し、ディファレンシャルが傾き、最悪の場合、ドライブシャフトが損傷して走行不能になるおそれがある。

- ① 損傷がない場合は、ESP コントロールユニットおよび、当該ユニットに連動しているサスペンションコントロールユニットのプログラムを対策プログラムに書き換える。
- ② 損傷がある場合は、ディファレンシャルのエンドカバーを新品に交換し、ESP コントロールユニットおよび、当該ユニットに連動しているサスペンションコントロールユニットのプログラムを対策プログラムに書き換える。
