改善箇所説明図

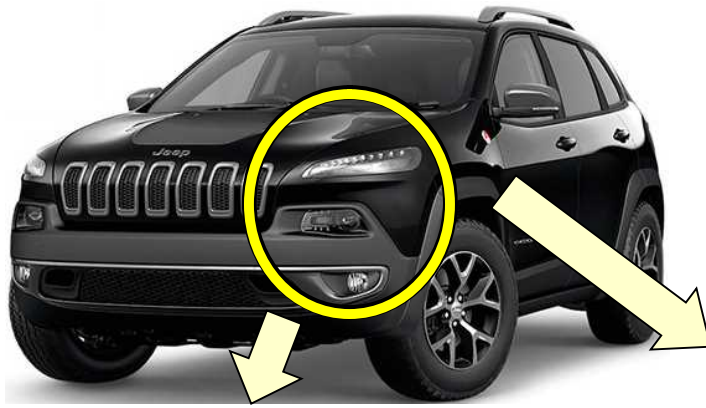
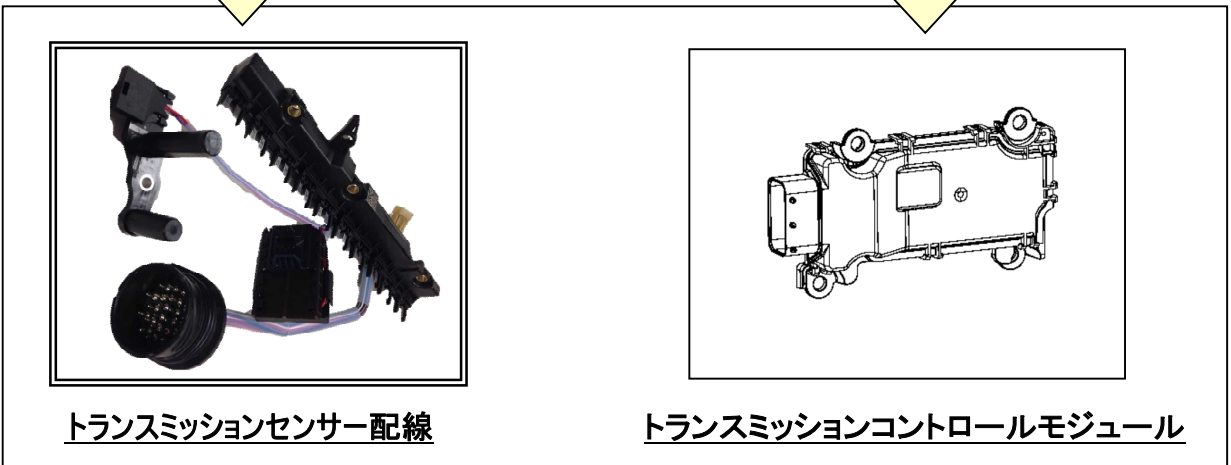
トランスミッションセンサー配線

トランスミッションコントロールモジュール

基準不適合発生箇所

動力伝達装置において、トランスミッションセンサー配線の製造および、トランスミッションコントロールモジュールのプログラムが不適切なため、当該配線の電気抵抗が増加し、ミッションギヤが正しく制御できないことがある。そのため、走行中に警告灯が点灯し、意図せずにギヤがニュートラルとなり、最悪の場合、走行不能となるおそれがある。

- ① 診断機でトランスミッションセンサーの配線を点検し、異常がある場合は、当該配線を良品に交換する。
- ② トランスミッションコントロールモジュールのプログラムを書き換える。

: 交換部品を示す

: プログラムの書き換えを示す

識別 : ヒューズボックスの上蓋に黄色ペイントを塗布する。
