# 改善箇所説明図

## エアバッグコントロールユニット

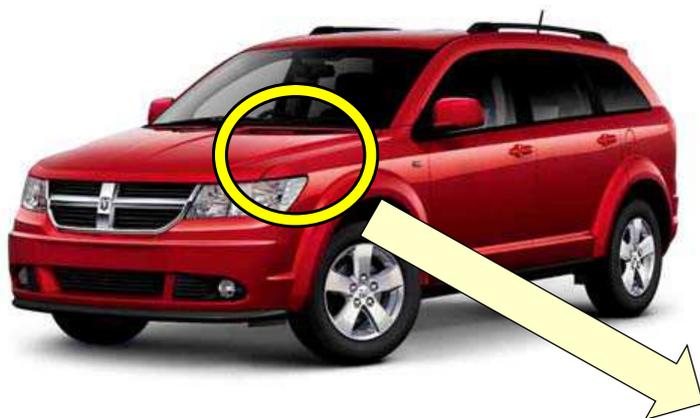
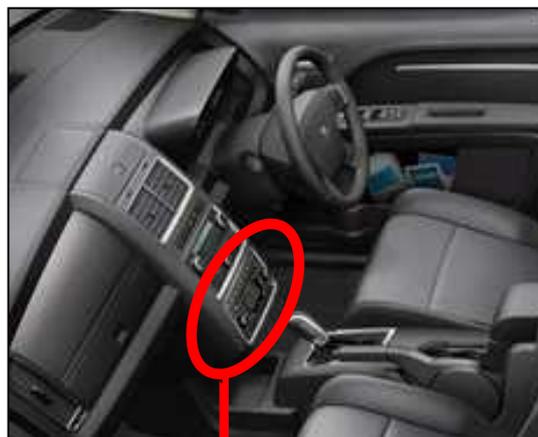
## 基準不適合発生箇所

エアバッグコントロールユニットにおいて、当該ユニットの基板の製造が不適切なため、エアバッグ等の点火装置を制御するICチップが腐食することがある。そのため、そのままの状態で使用を続けると、腐食が進展し、ICチップ内の電子回路が短絡、最悪の場合、意図せずにエアバッグが展開および、シートベルトプリテンショナーが作動するおそれがある。

全車両、エアバッグコントロールユニットを良品に交換する。

: 交換部品を示す

識別 : 助手席側ドアロック・ストライカー上部固定ボルト頭部に黄色ペイントを塗布する。
