## 改善箇所説明図

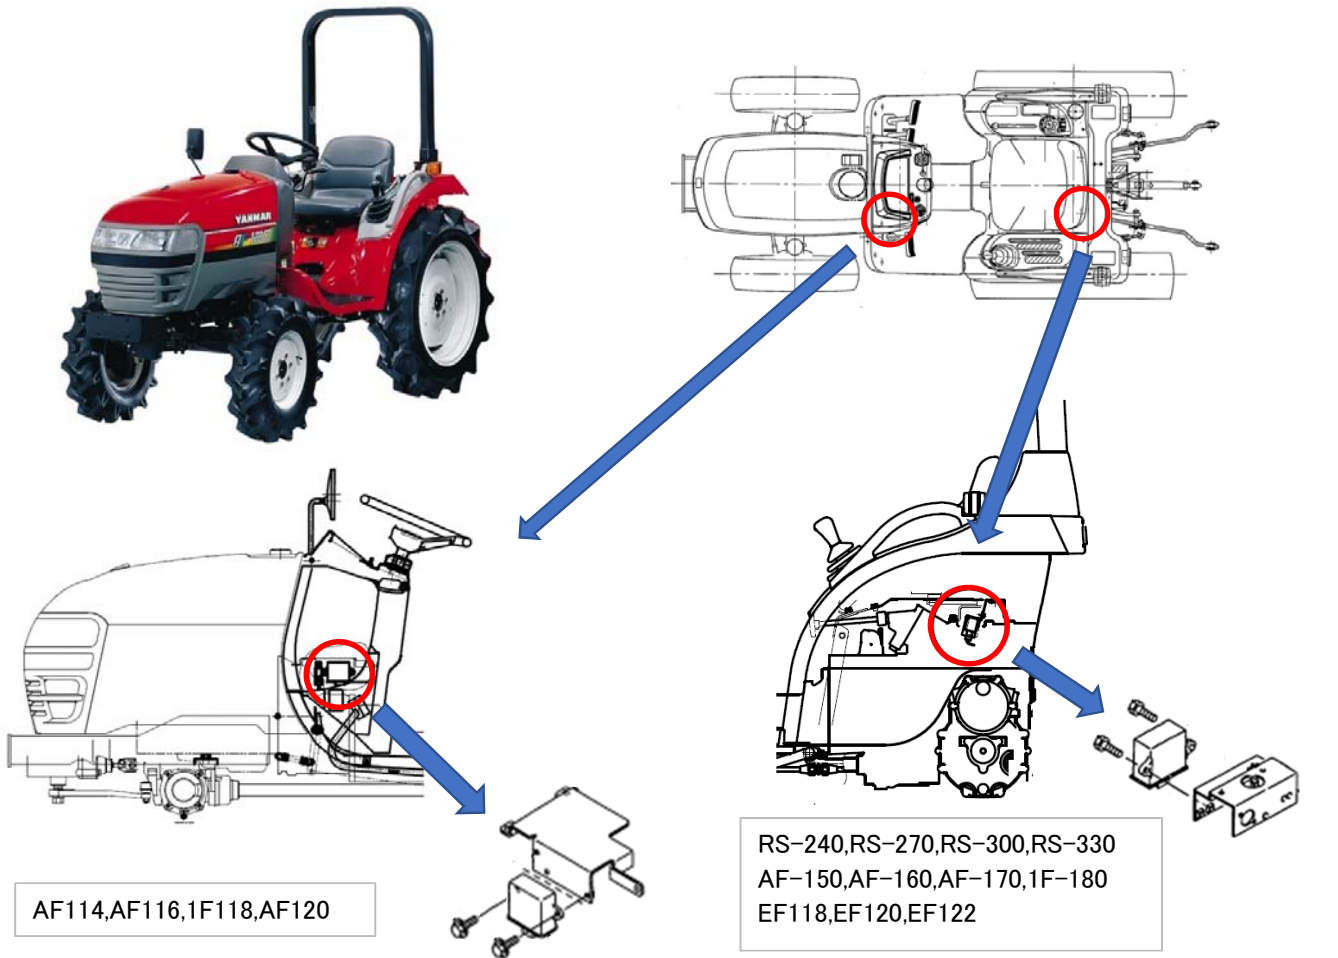
農耕トラクタの動力伝達装置において、作業時の旋回性を向上させる旋回時前輪増速制御用コントローラの設計が不適切なため、基板にイオンマイグレーションが生じ、回路が短絡することがある。そのため、そのままの状態で使用を続けると、短絡部が異常発熱して溶損し、回路が断たれ、最悪の場合、旋回時前輪増速機能が損なわれるおそれがある。

全車両、コントローラを対策品に交換する。

□ は、交換部品を示す。
