# 改善箇所説明図

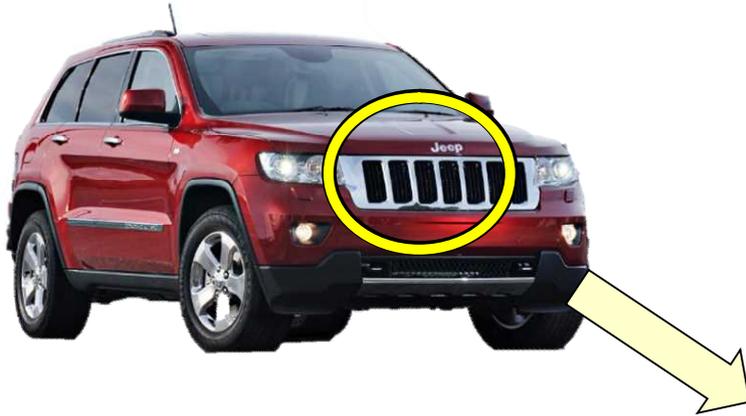
オルタネータ

基準不適合発生箇所

電気装置において、オルタネータの設計が不適切なため、整流器の電気容量が不足しているものがある。そのため、整流器が発熱し、そのままの状態で使用を続けると、整流器が損傷してバッテリーに電源が供給できず、警告灯が点灯し、最悪の場合、走行中にエンジンが停止し、再始動できなくなるおそれがある。

全車両、オルタネータを対策品に交換する。

: 交換部品を示す
