改善箇所説明図

改善措置の内容

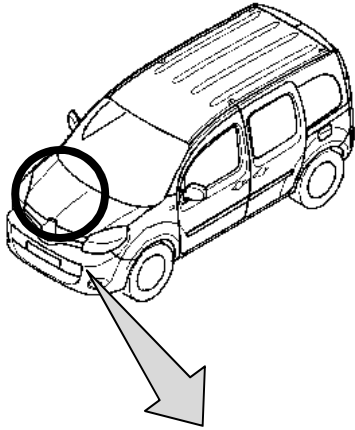
クリップ

燃料ホース
基準不適合発生箇所

エンジンルーム内の燃料ホースにおいて、当該ホースの長さが不適切なため、走行中の振動により燃料ホースとエンジンマウントが干渉するものがある。そのため、そのままの状態で使用を続けると、燃料ホースが摩耗し、最悪の場合、燃料が漏れるおそれがある。

全車両、燃料ホースを点検し、接触痕や漏れのないものは燃料ホースにクリップを取り付ける。また、燃料ホースに接触痕や漏れがあるものは、燃料ホースを交換しクリップを取り付ける。
