# 改善箇所説明図

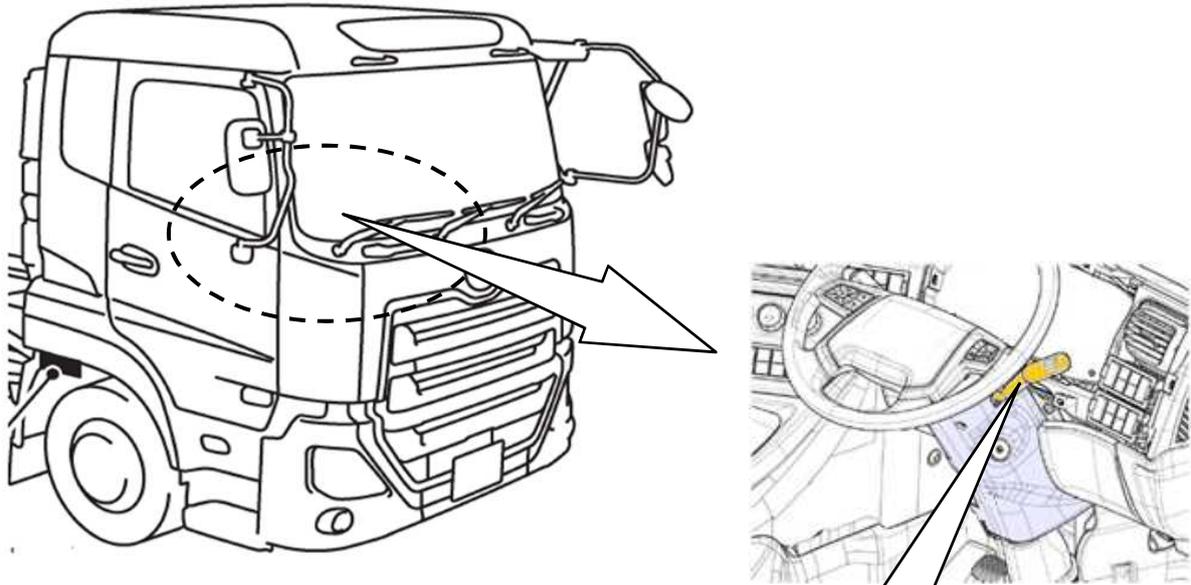
前照灯操作スイッチ(コンビネーションスイッチ)

大型トラックの灯火装置において、前照灯操作スイッチの配線用端子のかしめが不適切なため、当該端子部の接触抵抗が増大するものがある。そのため、当該端子部が導通不良を起こし、前照灯が不灯となるおそれがある。

全車両、前照灯操作スイッチを対策品に交換する。

識別： 前照灯操作スイッチレバー根元部下側に白色または黄色のペイントを塗布する。
