兵庫県神戸市内エレベーター事故調査報告書

平成30年3月

社会資本整備審議会

発生日時：平成27年3月4日（水）13時6分ごろ

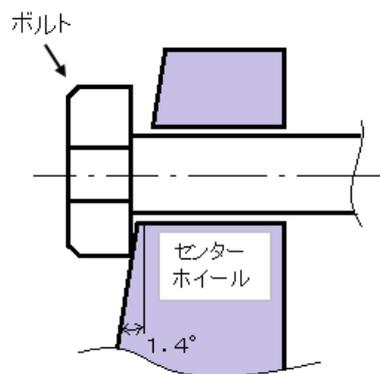
図5 ざぐり加工前

- (5) センターホイールの六角ボルト頭部の接触面は、勾配のある鋳肌面のままであったが、設計図ではざぐり加工をするよう記載していた(図3、写真6)。

なお、ざぐり加工とは、ボルトの頭部をセンターホイール面に密着させるため、接触面を平面に加工することである(図5、6)。

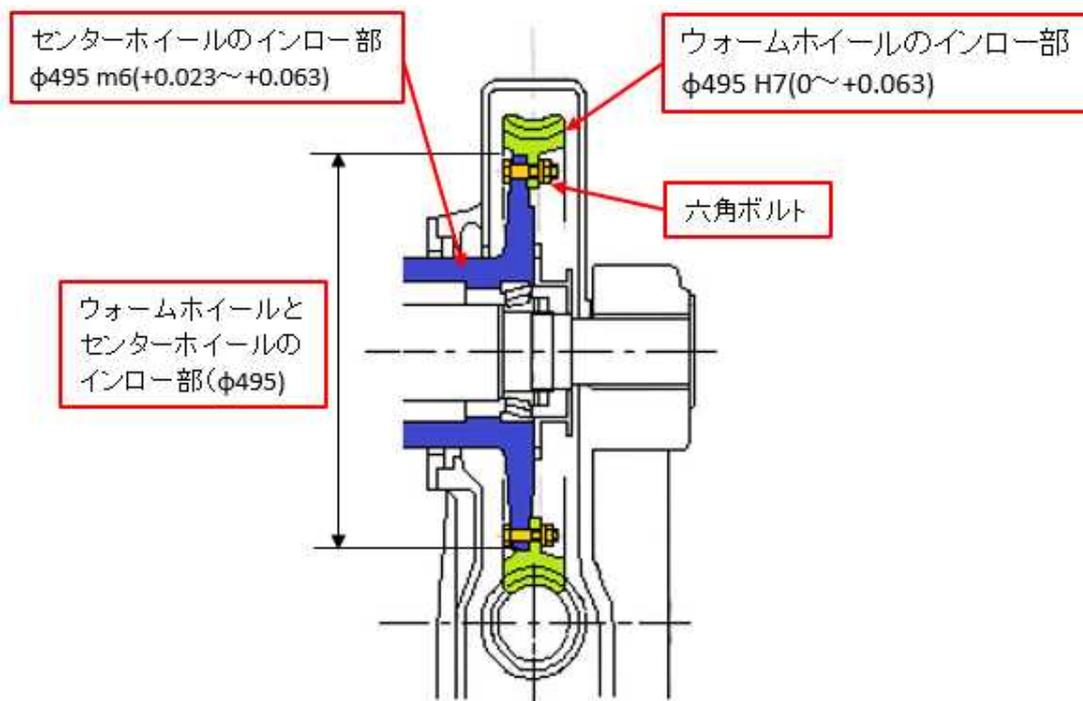
図7 ウォームホイールとセンターホイールの接合部

- (6) 設計図において、ウォームホイールとセンターホイールのインロー部（はめ合う部分）は中間ばめで、接合方法は焼きばめとなっており、そのとおり製造していた（図7）。

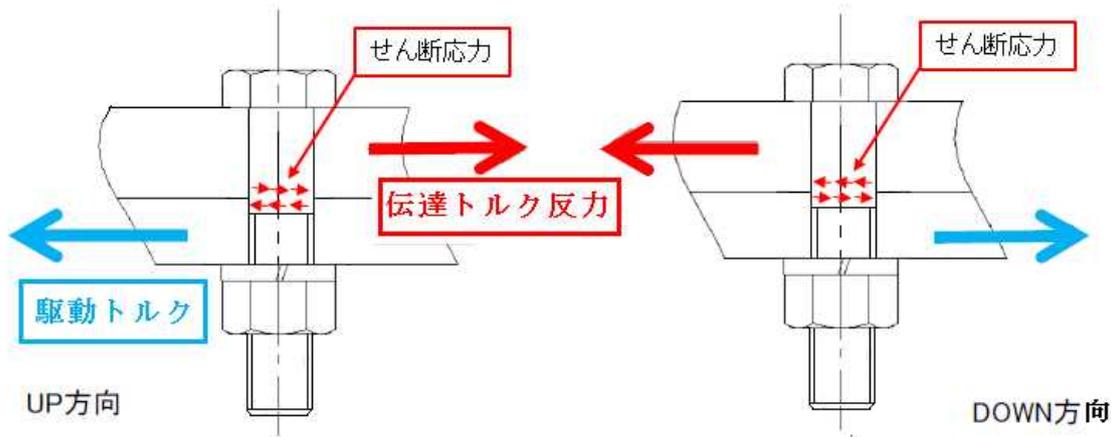
図8 リーマボルトのせん断応力 概念図

リーマボルトの接合はボルト軸部と穴の隙間がほとんどないため、せん断応力のみを考慮すればよい(図8)。それに対し、六角ボルトでの接合は、ボルトの軸力が緩み、摩擦接合の摩擦力が低下すると接合部材が滑り、ボルトの軸部が接合部材から横荷重を受けて曲げモーメントがかかり、ボルト頭部にも曲げ応力が発生する(図9)。

また、リーマボルトによるトルク伝達力は、引張強さの57%($1 \div \sqrt{3}$)まで許容できるのに対し、六角ボルトの摩擦接合によるトルク伝達力は、引張強さの約20%となり、同じ径のボルトを使用した場合、トルク伝達力が半分以下となり、このことを考慮せずにボルトを変更し製造されたと認められる。
