改善箇所説明図

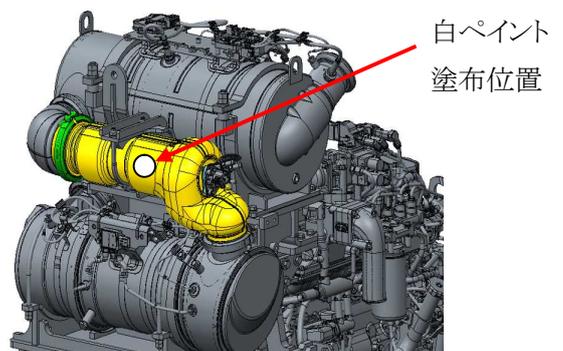
ディーゼルエンジンの排気管(尿素水ミキシング配管)において、溶接工法が不適切なため、溶接部の耐食性が低下しているものがある。そのため、排気ガスの腐食成分により溶接部が腐食して亀裂が生じ、そのままの状態で使用を続けると、原動機の振動等により亀裂が進展し、最悪の場合、排気ガスが漏れるおそれがある。

全車両、排気管(尿素水ミキシング配管)を対策品に交換する。

識別：排気管に白ペイントを塗布する。
