## 海岸保全施設の適切な修繕等のあり方について

～堤防・護岸・胸壁の変状原因からのアプローチ～

平成28年4月

農林水産省農村振興局防災課

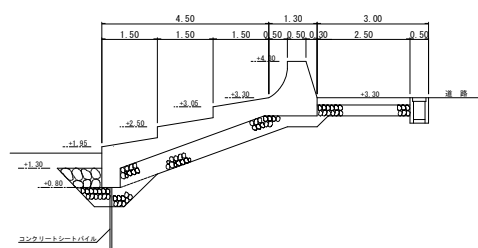
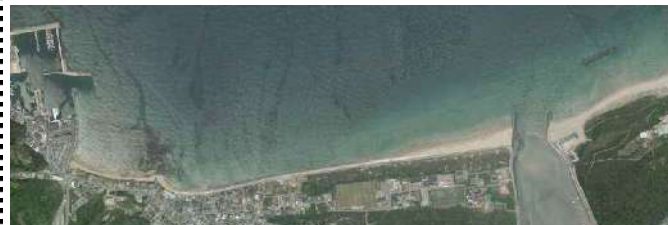
代表的な変状				変状の要因等
部材	変状ランク	変状現象	計測寸法	
波返工	a	防護高さの不足	標高(D.L.)4.3m、最大沈下量0.2m	既設基礎部のコンクリートシートパイルが露出するほどの侵食、経年劣化等の影響により、背後地の吸出しや沈下が始まった。
表法被覆工	b	目地部、打継ぎ部の状況	開き(D)0.03m

- ・天端高さの回復は、防護機能の確保の観点から有効であり、表法被覆工の変状箇所の修繕は、堤体土砂の流出抑制の観点から有効な工法。
- ・前面の砂浜の侵食の進行についても、変状原因究明のための調査・分析を行い、侵食対策の必要性について検討することが重要。

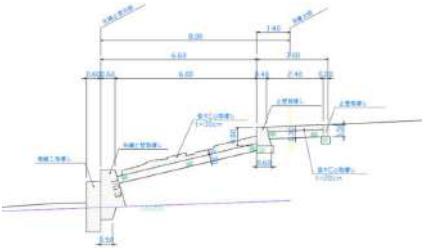
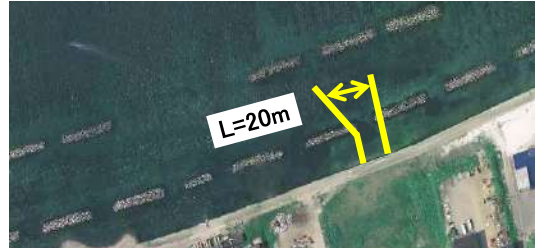
代表的な変状				変状の要因等
部材	変状ランク	変状現象	計測寸法	
天端被覆工	c	剥離・損傷	直径(L)13m、短径(S)0.5m	護岸の変状原因として、斜路部は波浪の影響を受けたことや施工から50年程度経過していることから、経年変化によりコンクリートの剥離が生じたと考えられる。天端被覆工についても同様の原因により止壁が損傷し、そこから裏込め材の吸出しが生じたものと考えられる。
表法被覆工	c	剥離・損傷	直径(L)25m、短径(S)0.5m	
修繕箇所状況	≪天端被覆工(止壁)≫		≪表法被覆工≫

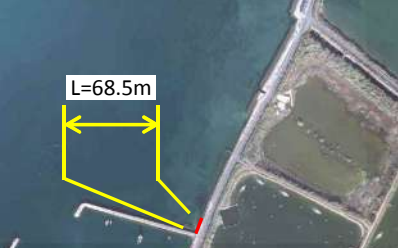
代表的な変状				変状の要因等
部材	変状ランク	変状現象	計測寸法	
天端被覆工	b	ひび割れ	-	表法被覆工下部や天端被覆工にひび割れや剥離が発生した。表法被覆工下部の変状原因は、波や潮位の直接的な影響を受けやすい位置であるため、経年劣化によるひび割れにより剥離が生じたと考えられ、天端被覆工の変状原因は、漏水や吸出しが起因すると推測される。
	b	剥離・損傷	-	
表法被覆工	a	剥離・損傷	-

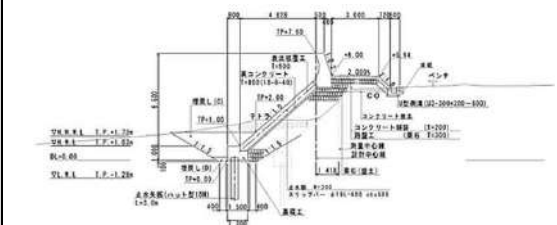
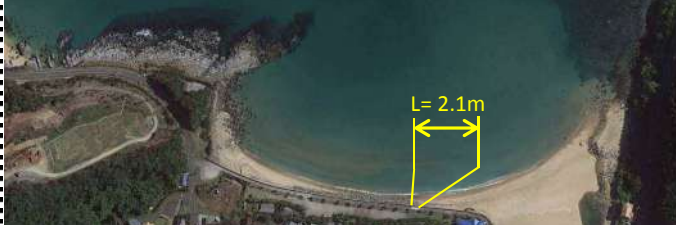
代表的な変状				変状の要因等
部材	変状ランク	変状現象	計測寸法	
天端被覆工	a	沈下・陥没	直径(L)9m、短径(S)2m	砂浜幅が狭くなっている箇所であり、傾斜護岸の下部の砂の吸い出しにより、空洞化が発生したものと思われる。なお、護岸下部付近の詳細な状況(ひび割れ等)は、不明である。
≪天端被覆工≫

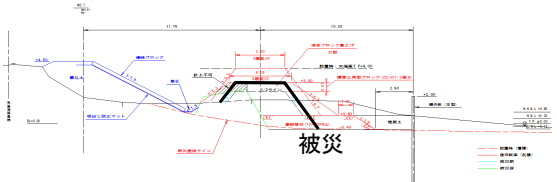
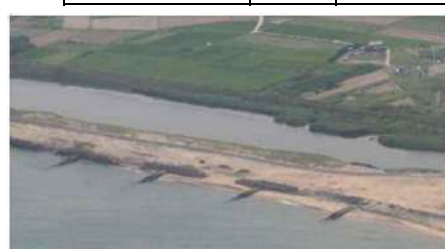
代表的な変状				変状の要因等
部材	変状ランク	変状現象	計測寸法	
表法被覆工	a	沈下	直径(L)2m	① 海岸侵食の影響。当箇所は従来から侵食作用を受けている海岸であり、冬季風浪により侵食が進行していた可能性が高い。侵食の進行で海浜が有している消波機能が低下していたと考えられる。 ② 消波堤の構造は、砂の上に直接ブロックを設置しただけの構造であるため、波浪の作用による洗掘と砂の吸出しを受け沈下・転倒したと考えられる。また、当箇所に来襲する波向きが護岸に対してほぼ直角であることと、被災時の波浪が長周期で侵食特性を有していたことが洗掘・吸出し効果を助長したと考えられる。 ③ 護岸工の被災・消波堤の被災により、長周期波浪が継続的に護岸工に直接作用していた。護岸工はもともと波浪に対して防護するものではないため、引き波時の掃流力(沖に戻る力)により、護岸工の背面土砂の細粒分が吸出しを受けて減少し、背面土砂の陥没、護岸の崩落等が生じたものと考えられる。
	a	目地部、打継ぎ部の状況	ずれ(B)0.5m	
消波工	a	移動・散乱及び沈下	標高(D.L.)2m

変状連鎖パターン	4.2-1	波浪による洗掘により、消波工の沈下が生じ、更に波浪により、表法被覆工の亀裂・損傷や堤体土砂の吸出し、堤内空洞化が生じたものと考えられる。
≪適用にあたっての留意点≫ ・表法被覆工の変状箇所の修繕及び消波工の復旧は、防護機能の回復の観点から有効な工法。 ・前面の砂浜の侵食が顕著な場合は、変状原因究明のための調査・分析を行い、侵食対策の必要性について検討することが重要。

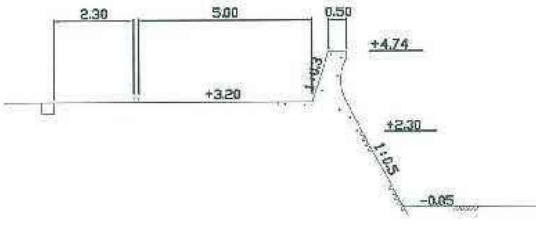
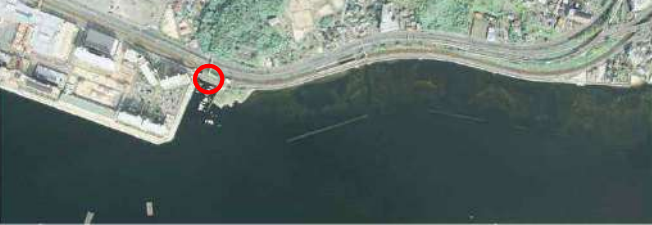
代表的な変状				変状の要因等
部材	変状ランク	変状現象	計測寸法	
波返工	a	ひび割れ	長さ(L)1.5m、最大ひび割れ幅(B)0.05m	当該海岸保全施設は、築造後35年が経過しており、周辺部の沈下及び老朽化に起因するひび割れが見られた。
≪波返工≫

変状連鎖パターン	1, 2	波浪による洗掘作用により、基礎下部のすい出しが生じており、また、波浪による波力作用により、表法被覆工・波返工にひび割れが発生し、堤内の空洞化が生じたため、天端被覆工の沈下が生じたものと考えられる。
《適用にあたっての留意点》		
<ul style="list-style-type: none"> <li>・堤内の空洞化対策は、防護機能の回復の観点から有効であり、表法被覆工の変状箇所の張りコンクリートによる補強は、堤体土砂の流出抑制の観点から有効な工法である。</li> <li>・変状原因の調査・究明を行い、吸出し防止対策の必要性を検討することが重要。</li> </ul>

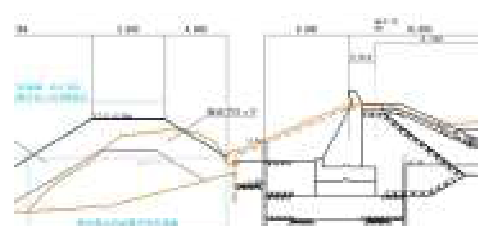
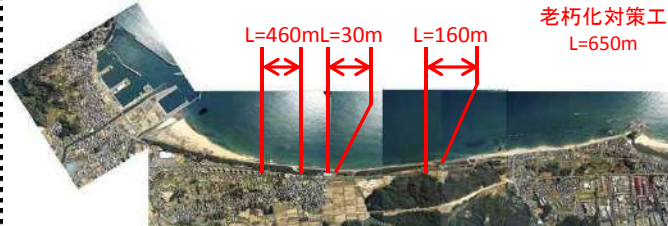
代表的な変状				変状の要因等	
部材	変状ランク	変状現象	計測寸法		
波返工	a	ひび割れ	長さ(L)0.39m、最大ひび割れ幅(B)0.022m	既設護岸の築造当時は、前面に十分な砂浜を有していたが、北側に位置する構造物の延伸に伴い、当海岸からその遮蔽域へ移動する沿岸漂砂量が増加したことで汀線が徐々に後退した。その後、砂浜は消失し、波が基礎に直接作用するとともに、堤前水深が増加したことで波の打ち上げが高くなり、急激に護岸の劣化、損傷が進んだ。	
天端被覆工	a	沈下・陥没	直径(L)7.19m、短径(S)1.82m		
表法被覆工	a	ひび割れ	長さ(L)1.2m、最大ひび割れ幅(B)0.02m		
≪天端被覆工≫ 陥没		≪表法被覆工≫ クラック		≪基礎部≫ 露出	≪基礎矢板≫ 変形

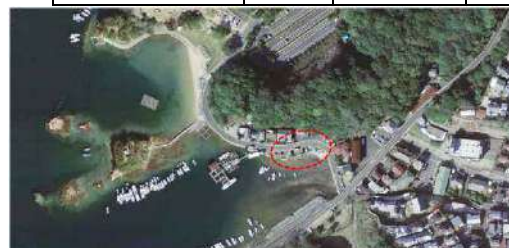
代表的な変状				変状の要因等
部材	変状ランク	変状現象	計測寸法	
天端被覆工	a	防護高さの不足	一部全壊	損傷が発生した箇所は、波浪による砂浜の侵食が懸念される。
	a	剥離・損傷	一部全壊	
排水工	a	目地の開き、相対移動量	-

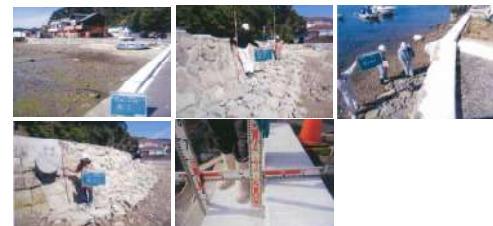
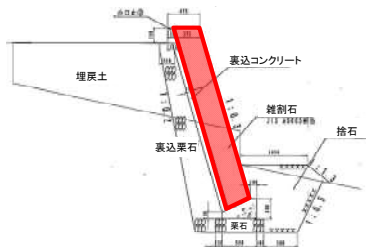
変状連鎖パターン	(1)※、2 波浪による洗掘及び波力作用により、堤体の一部全壊が生じたものと考えられる。
----------	----------------------------------------------

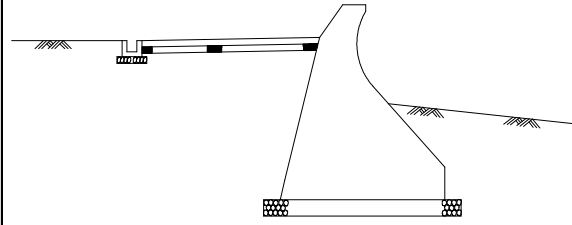
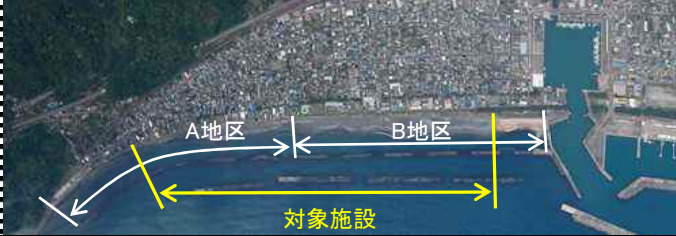
代表的な変状				変状の要因等
部材	変状ランク	変状現象	計測寸法	
波返工	a	ひび割れ	長さ(L)3m,最大ひび割れ幅(B)0.003m	当該海岸保全施設は、整備年度が昭和38年と年数が経っており、度重なる台風などで、直接波が作用している
	a	剥離・損傷	直径(L)0.7m、短径(S)0.15m	
修繕箇所状況	≪波返工≫

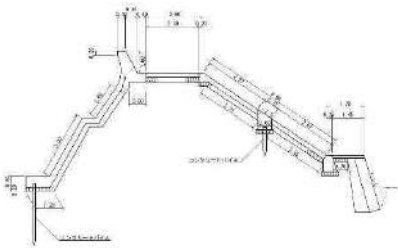
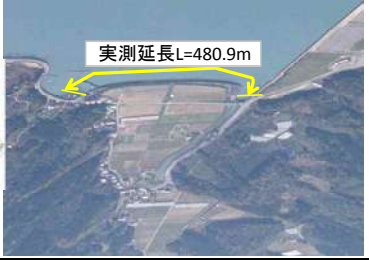
代表的な変状				変状の要因等
部材	変状ランク	変状現象	計測寸法	
表法被覆工	b	ひび割れ	長さ(L)2m、最大ひび割れ幅(B)0.02m	コンクリート部材の経年劣化による。
≪表法被覆工≫

対策工法	対策時期	平成25年 (建設後47年)	
	対策時期を決定した理由	—	
	対策を実施した理由	防護機能に支障が生じていないものの、変状や劣化が進行したため	
	要求した機能回復の程度	本対策後も再度の対策についても想定している程度	
	工法名	被覆コンクリート工法	
	工法の概要	表法覆工のコンクリートが経年劣化により破損、剥落、欠損している部分について劣化部をはり取りのうえ、腹付コンクリートによる補強をおこなうもの。	
	工法の選定理由	最も経済的であり、隣接箇所でも過年度に同様の工法により対策済であるため。	
	実施数量/費用	L=148m / 60,021千円	
	≪対策前≫ 表法覆工のコンクリートが経年劣化により破損、剥落、欠損している。

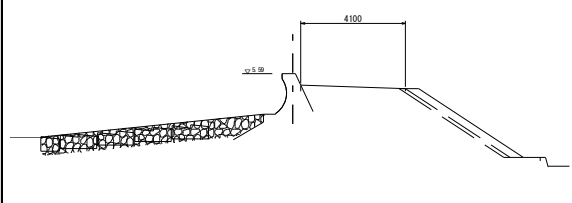
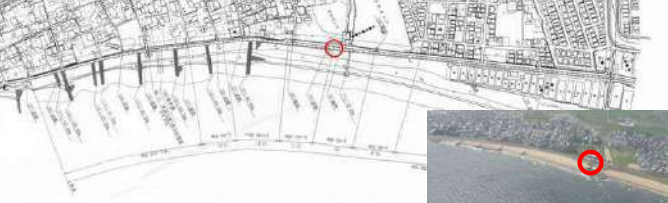
代表的な変状				変状の要因等
部材	変状ランク	変状現象	計測寸法	
波返工	a	ひび割れ	長さ(L)2.7m、最大ひび割れ幅(B)0.015m	砂浜の侵食に伴い、波の外力が増加し波返しのひび割れ発生。経年変化による堤体の圧密沈下による空洞発生。
天端被覆工	a	沈下・陥没	直径(L)5.5m、短径(S)0.2m

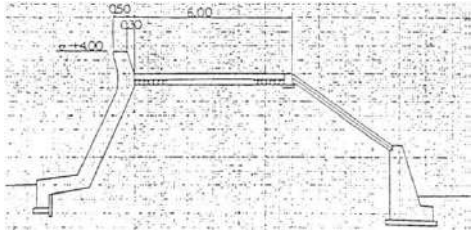
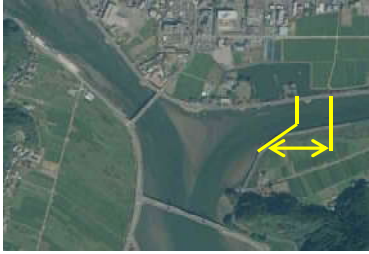
代表的な変状				変状の要因等
部材	変状ランク	変状現象	計測寸法	表法被覆工のクラック等については、コンクリート部材の経年劣化によるものである。 裏法被覆工の沈下・陥没については、下部構造(擁壁、コンクリート矢板)の隙間からの吸出しによるものである。
表法被覆工	a	ひび割れ	長さ(L)22m、最大ひび割れ幅(B)0.03m	
裏法被覆工	a	沈下・陥没	直径(L)56m、短径(S)2.8m

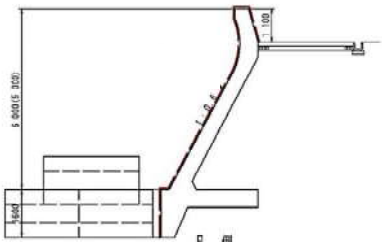
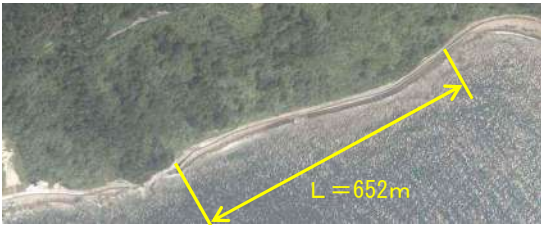
代表的な変状				変状の要因等
部材	変状ランク	変状現象	計測寸法	当該海岸保全施設は、高潮高波時及び台風時に直接波の影響を受け、その際漂流物等により損傷し剥離等が生じ老朽化が進行した。 なお、堤防法面にひび割れが生じ部分的に剥離を起こし、鉄筋が腐食している箇所がある。
波返工	b	剥離・損傷	-	
表法被覆工	a	ひび割れ	長さ(L)106m、最大ひび割れ幅(B)0.009m

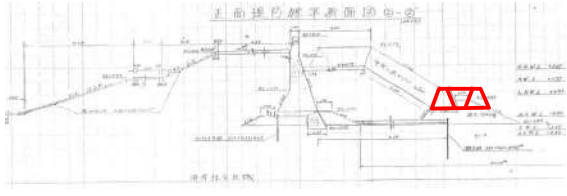
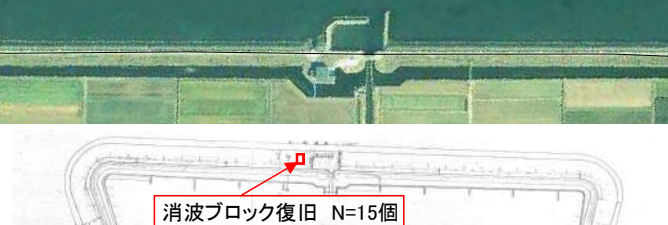
代表的な変状				変状の要因等
部材	変状ランク	変状現象	計測寸法	
消波工	a	移動・散乱及び沈下	—	断面変化点であり、風向により波の影響を受けやすい位置であるため、たび重なる波浪により、消波ブロックが移動したと考えられる。
—	—	—	—

- ・波浪により移動した消波工の修繕は、施設の防護機能の回復の観点から有効な手法。
- ・波あたりが激しい場合は、変状原因究明のための調査・分析を踏まえ、ブロックの追加等の波浪対策の必要性について検討することが重要。

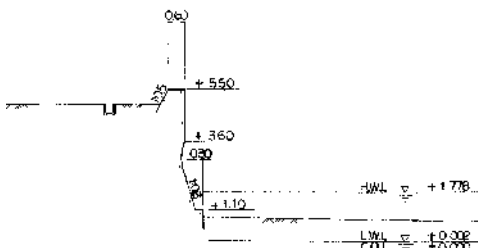
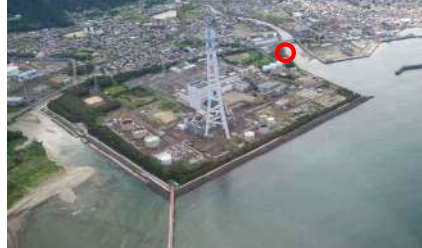
代表的な変状				変状の要因等
部材	変状ランク	変状現象	計測寸法	
波返工	a	ひび割れ	長さ(L)1.05m、最大ひび割れ幅(B)0.015m	築造年数が50年以上経過しており、部分的なひび割れが生じている。
≪波返工≫
