事 業 用 自 動 車 事 故 調 査 報 告 書

トラクタ・バンセミトレーラの追突事故（香川県観音寺市）

平成30年6月4日

調査番号 : 1683206
車両 : トラクタ・バンセミトレーラ
事故の種類 : 追突事故
発生日時 : 平成 28 年 10 月 8 日 21 時 56 分頃
発生場所 : 香川県観音寺市 国道 11 号

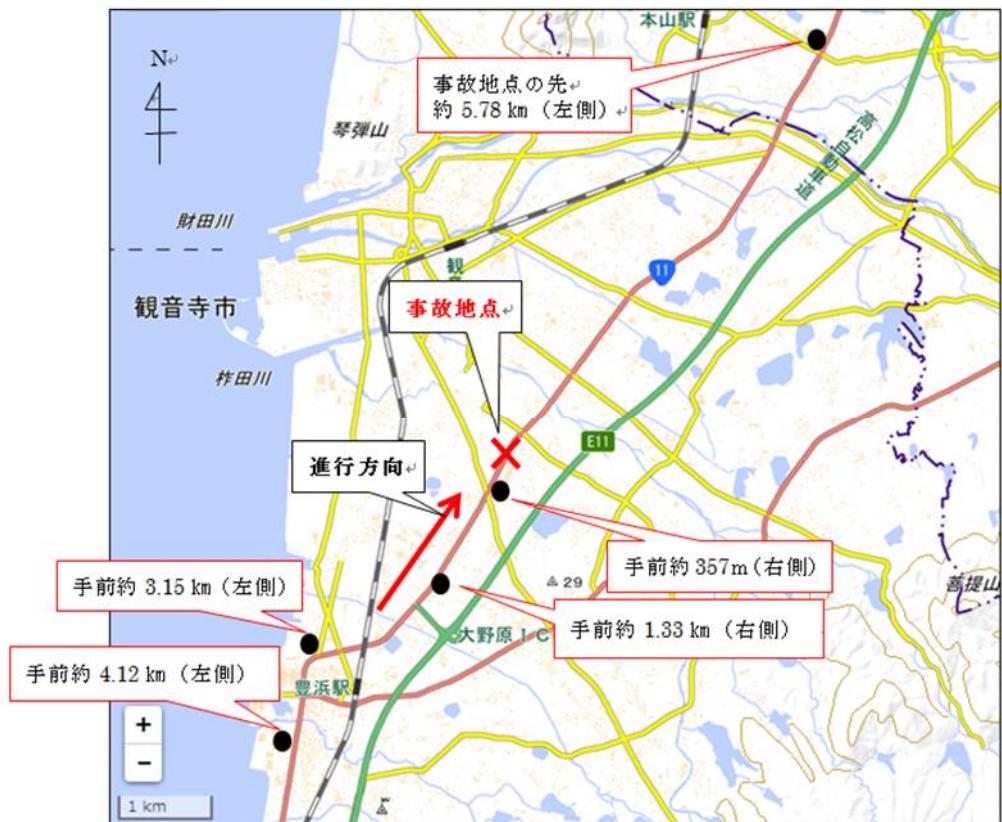
参考図2 事故地点付近のコンビニエンスストアの位置図

- ・16 時 45 分に当該営業所を出庫し、途中、自宅に立ち寄り約 30 分間過ごした後、17 時 33 分に出発、愛媛県新居浜市までの 114 km を一般道にて走行し、20 時 36 分に新居浜市内の国道 11 号で路肩に駐車して 21 分間休憩した。休憩後の体調は、普段どおりで特に変わったところはなかった。
- ・20 時 57 分に出発し、約 30km 走行した辺り（事故地点手前約 6 km）で眠気を感じたことから、コンビニエンスストアに立ち寄ってコーヒーでも飲み眠気を覚まさうと考えた。その辺りから国道 11 号沿いには、大型トラック等が駐車できるスペースを備えたコンビニエンスストアが 5 カ所あることを知っていた（参考図 2 参照）。
- ・眠気を感じてから約 1 km 先の進行方向左側に、よく利用しているコンビニエンスストアがあったが、大型車を駐車する場所が空いていなかった。そこで、その先の 3 店は出入りがしにくかったり、進行方向右側にあったりするので、5 km 以上先の以前利用したことのあるコンビニエンスストアまで行こうと考え、運転を継続した。
- ・眠気を感じてから約 4.6 km（事故地点手前約 1.4 km）走行したところで赤信号により約 20 秒間停止した後に発進したが、事故地点の手前約 450 m 付近でボーッととなって居眠りをしてしまった。この間の記憶はなく、ふと気付くと太鼓台が目前に迫っていたので、危ないと思い慌ててブレーキを掛けながらハンドル操作したが、間に合わず衝突した。
- ・運転中は、シートベルトを着用していた。
