事例 3-1	旧円通寺客殿（旧木村家住宅主屋）	所在地	神奈川県横浜市
条例の種類	横浜市魅力ある都市景観の創造に関する条例		
抵触事項	法第 63 条		
建物概要・活用方法等	敷地が風致公園として整備されることとなったことから、全ての部材を解体保管後、公園の基盤整備完了後に元の位置に再建し、公園内施設（歴史的建造物）として保存活用を行う（現在、公園整備工事中）。

事例 3-2	旧藤本家住宅主屋及び東屋	所在地	神奈川県横浜市
条例の種類	横浜市魅力ある都市景観の創造に関する条例		
抵触事項	法第 63 条／令第 126 条の 2／令第 128 条の 5		
建物概要・活用方法等	敷地一帯を風致公園に組み込むための整備工事に伴い、茅葺民家を考古学資料館に用途変更することで保存活用を図る（現在、公園整備工事中）。

事例 3-3	旧伊藤博文金沢別邸	所在地	神奈川県横浜市
条例の種類	横浜市文化財保護条例		
抵触事項	法第 63 条		
建物概要・活用方法等	明治 31 年に建築された伊藤博文の別邸。大日本帝国憲法起草作業を行ったゆかりの地である。本計画は、野島公園再整備事業の一環として、創建時復元を目的とした全解体保存修理を行った。

事例 3-4	旧横浜生糸検査所附属倉庫事務所	所在地	神奈川県横浜市
条例の種類	横浜市文化財保護条例		
抵触事項	法第 20 条／令第 77 条／令第 78 条の 2／令第 79 条／法第 37 条		
建物概要・活用方法等	敷地の民間開発事業にあたり、大正 15 年に建築された倉庫事務所の文化財的価値を尊重した保存・活用を行うため、既存倉庫事務所に全体建物を増築する（現在、工事中）。

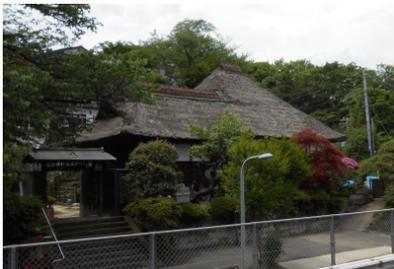
左：建物外観。創建当時の茅葺屋根の保存を目的に、適用除外を申請。
 右：保存活用イメージ（全体鳥瞰図）
 （出典：横浜市提供資料）

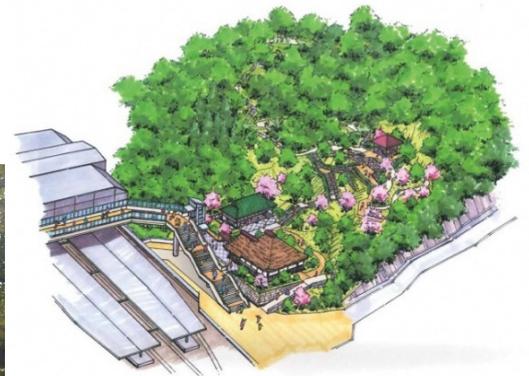
自動首振放水銃 放水中（イメージ）

抵触内容 と 本来必要だった 工事内容	抵触内容	<p>準防火地域内の屋根の構造は、不燃材料で造る等の措置が求められるが、屋根は茅葺き、庇は板葺きで、性能を満たさない。</p>	代替措置	
	措置内容・目的		延焼を防止するため、屋外消防設備として自動首振放水銃及び炎検知設備の自主設置を行う。	ソフト対策
	結果としての効果	<ul style="list-style-type: none"> ・茅葺屋根を保存 ・防火安全性を向上 	代替措置	
	措置内容・目的	消火用水の確保のため、放水銃を起動させるための消火用エンジンポンプや地下貯水槽を、別棟で新築整備する管理棟の中に設置。	ソフト対策	-
	結果としての効果	<ul style="list-style-type: none"> ・茅葺屋根を保存 ・防火安全性を向上
