改善箇所説明図

基準不適合発生箇所

ターボチャージャー用
補助クーラントポンプ

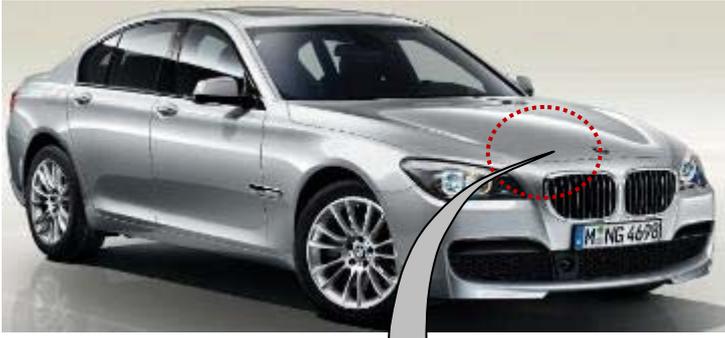
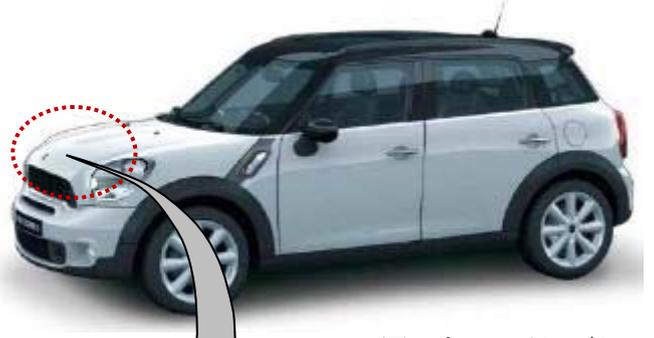
図：左ハンドル車

ターボチャージャーを冷却するための電動補助クーラントポンプの作動回路の設計評価が不十分なため、当該ポンプ内の温度及び圧力が上昇すると、回路基板上に金属物質が生成されることがある。そのため、回路がショートし、プラグ接続部が焦げ付き、最悪の場合、火災に至るおそれがある。

全車両、電動補助クーラントポンプを対策品と交換する。

識別：作業完了車には、左ストラットタワーに赤色ペイントを塗付する。
