# 改善箇所説明図

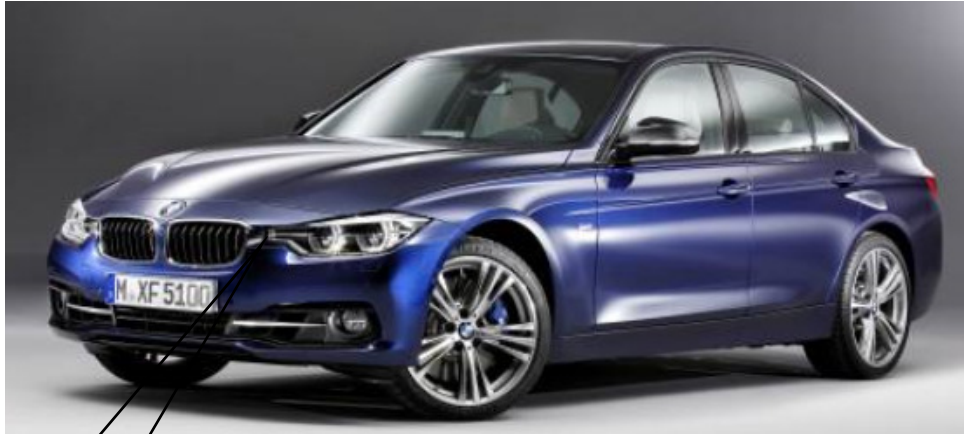
写真は左ハンドル車

基準不適合箇所

排気ガス再循環装置 (EGR) モジュール

ディーゼルエンジンの排気ガス再循環装置 (EGR) モジュールにおいて、排気ガス冷却装置の耐久性が不十分であるため、冷却水が漏れるものがある。そのため、排気ガスに含まれる煤が冷却水と混合して排気ガス再循環装置 (EGR) モジュールの内部に堆積し、高温になった堆積物がインテークマニホールドに流入し付着して、インテークマニホールドが溶損すると、エンジン出力が低下するとともに、エンジン警告灯が点灯し、最悪の場合、火災に至るおそれがある。

全車両、排気ガス再循環装置 (EGR) モジュールの点検を行ない、不具合のあるものは対策品と交換する。なお、点検の結果、不具合のない車両についても、使用者に対して注意喚起するとともに、対策品の準備ができた段階で再度連絡し、対策品に交換する。

識別：左フロントドアアロアヒンジ取り付けボルト（下側）の頭に白ペンを塗布する。
