# 小型航空機等による航空事故等の発生状況

平成30年10月3日  
国土交通省航空局

# 1(1) 小型航空機等の航空事故等の発生状況

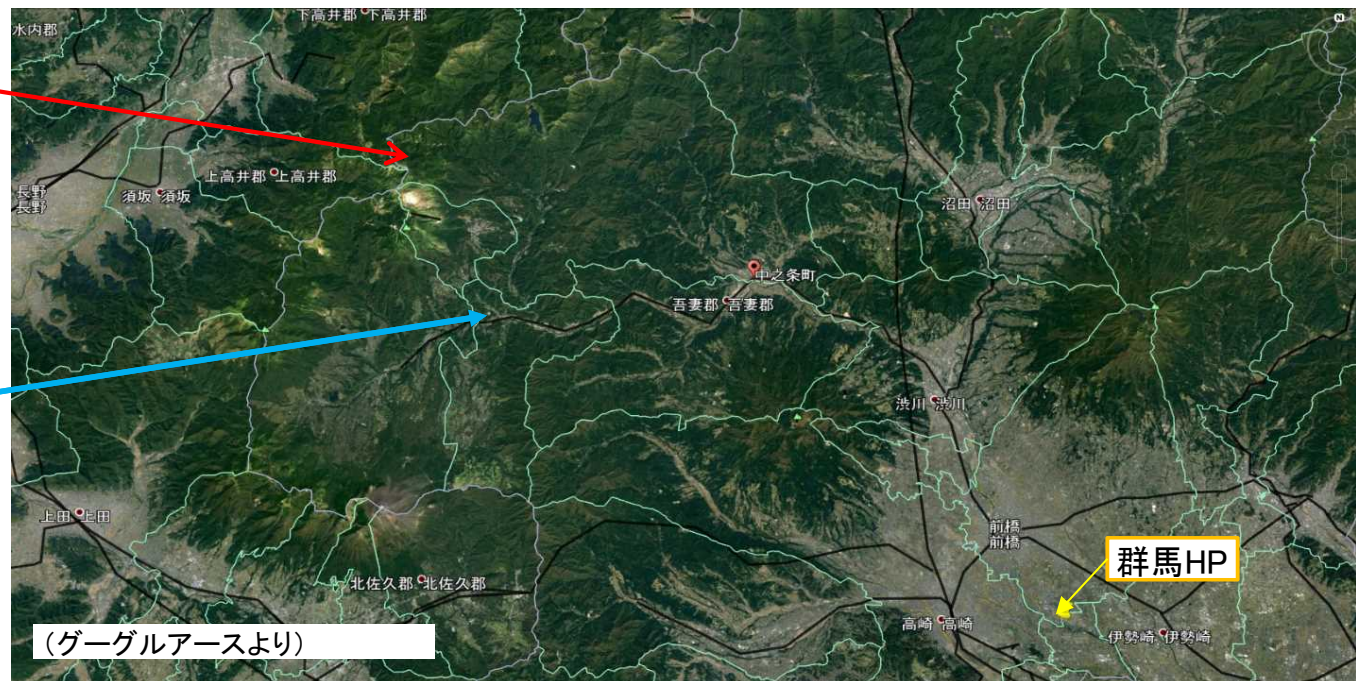
事故現場の状況  
(インターネット記事(FNN)より)

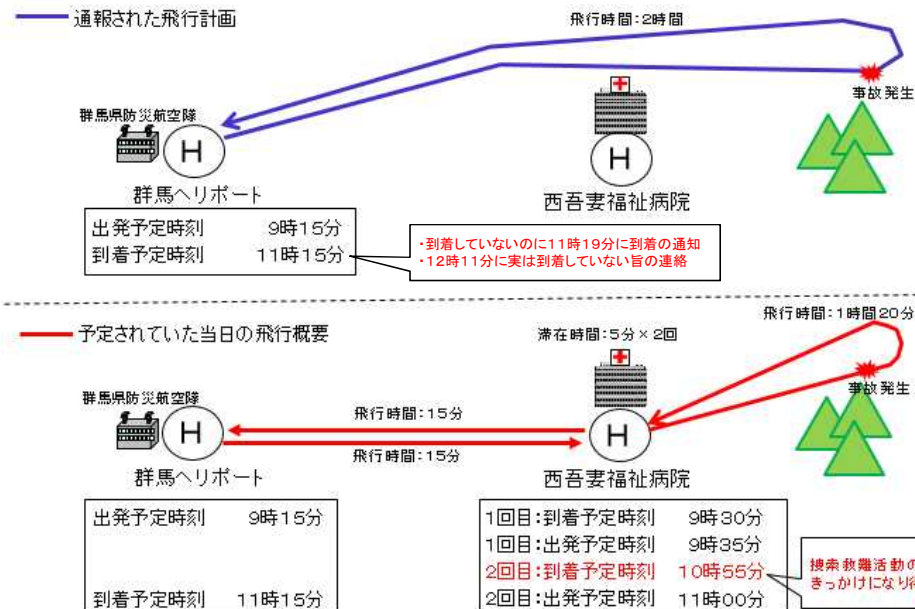
1. 通報した飛行計画以外の場所に離着陸し、搭乗を行っていた。
  2. 飛行計画で定めた飛行が終わっていない段階で、**到着の通知を行っていた。**
- ※ このほか、機体の動静が把握できなくなったにもかかわらず、航空局の運航監視機関への連絡を速やかに行っていない。

**適切に処理がなされていれば、西吾妻病院への2回目の到着予定を基に早期に捜索救難活動を実施することができた。**
