改善箇所説明図

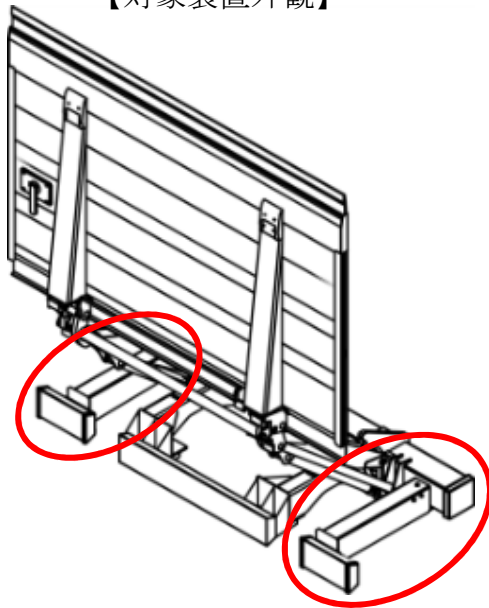
【対象装置外観】

後部格納式テールゲートリフタのメインフレームにおいて、リヤバンパステー取付部の強度確認が不足しているため、走行時の振動等により亀裂が生じることがある。そのため、そのままの状態で使用を続けると亀裂が進行し、最悪の場合、有効に突入を防止できないおそれがある。

全車両、亀裂の有無を確認し、亀裂が無いものはメインフレームとバンパステー締結部に補強材を追加する。また、亀裂が確認された場合は、亀裂部を溶接にて補修し、補強材を追加で溶接する。
