改善箇所説明図

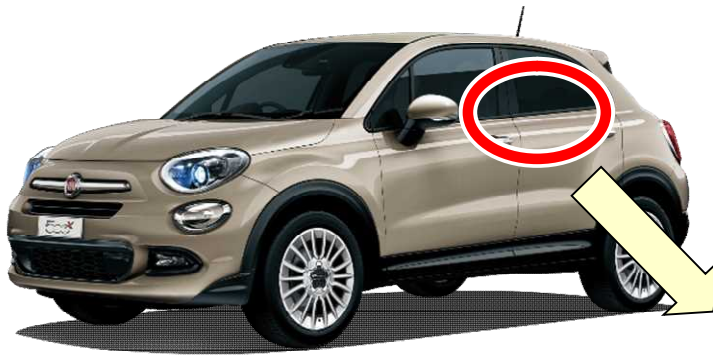
可倒式後部座

基準不適合発生箇所

可倒式後部座席において、バックレストのリリースレバーベゼルの形状が不適切なため、シートベルトプリテンショナーが作動した際に、当該ベゼルに加わる負荷が過大となり、リリースレバーが破損し、バックレストの固定機能が損なわれるものがある。そのため、バックレストが意図せず倒れるおそれがある。

全車両、後部座席バックレストのリリースレバーベゼルを対策品に交換する。

識別 : リリースレバーベゼルブラケットに黄色ペイントを塗布する。
