## 改善箇所説明図

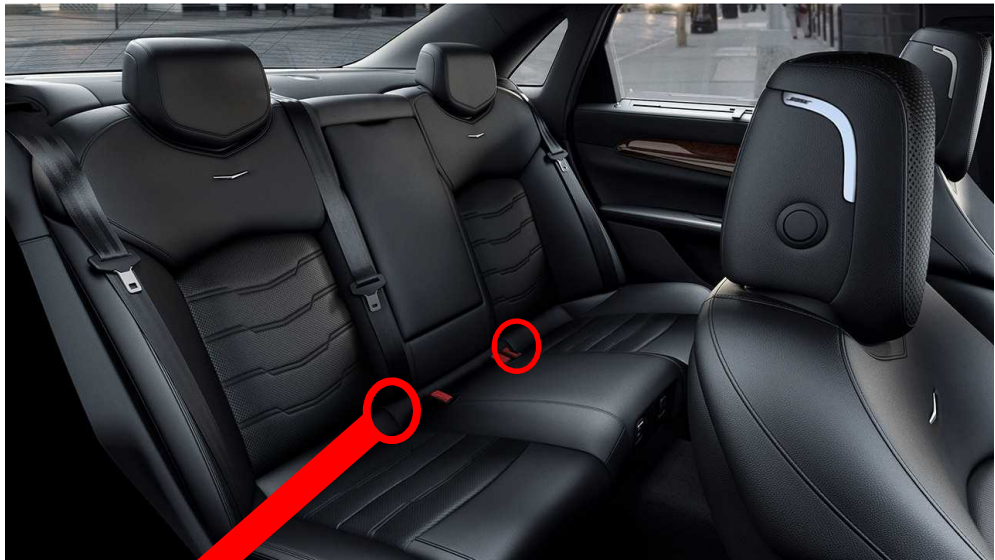
年少者用補助乗車装置（I S O F I X 取付装置）において、接着剤の塗布方法が不適切なため、取付アンカーに不要な接着剤が付着しているものがある。そのため、年少者用補助乗車装置の取付けラッチと取付アンカーの嵌合が阻害され、年少者用補助乗車装置の取付が出来ないおそれがある。

全車両、取付アンカーを点検し、接着剤が付着しているものは除去し、防錆剤を塗布する。
