引張材を有する道路橋の損傷例と
定期点検に関する参考資料
(案)

平成31年 月
国土交通省 道路局

本資料は、これまでの定期点検結果や直轄診断の実績等をもとに、ケーブル等の引張材を有する道路橋の定期点検の留意事項をまとめたものである。定期点検等、適宜、道路橋の維持管理において参考するとよい。

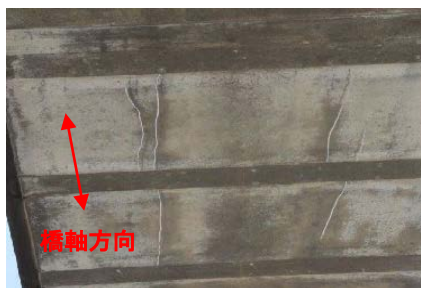
※写真は吊床版橋下面のひびわれ事例

主ケーブルがコンクリート内部に配置されている吊床版橋の吊床版のひびわれ事例。
内ケーブルの場合は、コンクリートに損傷が生じていないかどうか、主ケーブル内への水の浸入を疑う変状が生じていないかどうか確認する。

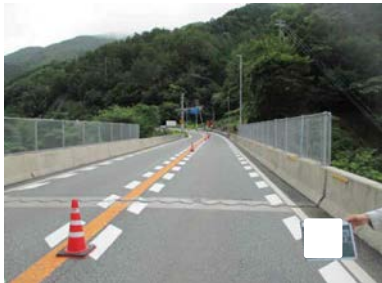
浮き上がりが無いか確認する

ドウルックバンド橋の端支点部の状況。
端支点部に浮き上がりが生じている場合、PC鋼材が損傷していることも考えられるため、詳細な状態の把握の実施を検討するなど慎重な評価が必要となる。
