事業用自動車事故調査報告書

〔重要調査対象事故〕

貸切バスの衝突事故（長野県佐久市）

平成31年1月21日

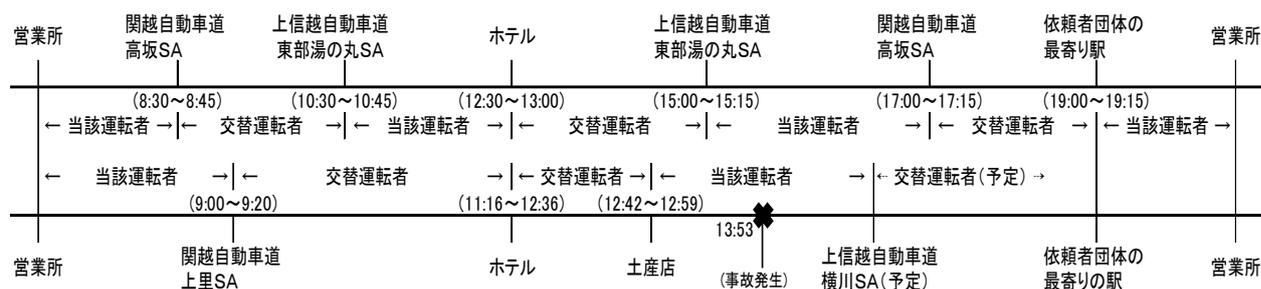
図3 当該運行における運行指示と実際の運行内容

- ・運行指示書は運行の3～5日前に作成するが、旅行代理店等から提示された行程表を十分吟味せずあくまでも机上の指示書を作成しているという認識であり、指示した休憩場所や運転者交替地点が実際の運行に合わない場合があることは承知していた。
- ・当該運行においては、休憩場所や運転者交替地点についてはその都度交替運転者から当該運転者に指示をしており、運行指示書とは異なっていた。
(※旅行代理店から提示された行程表を確認すると、交替運転者から当該運転者への交替が運行指示書の交替地点である上信越自動車道東部湯の丸SAより早い前述の土産店で行われていた(図3参照)。)
- ・当該運行以外についても、運転者が、運行管理者に連絡し、指示を受けることなく、旅行代理店等から提示された行程表を基に運行指示書とは異なる運行をすることがあった。

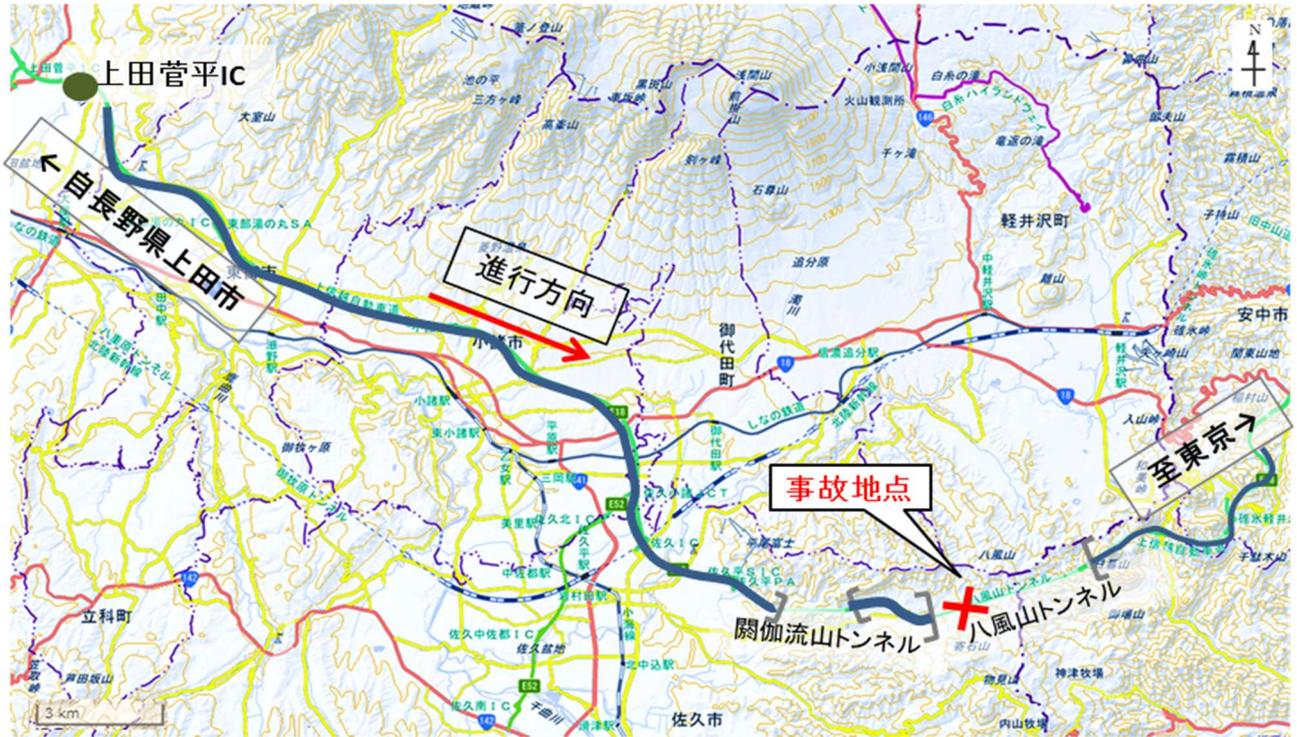
参考図 1 事故地点道路図

- ・事故地点は、八風山トンネル（トンネル全長 3,998m）の入口から約 400m 入った地点である。
- ・事故地点付近の道路の規制最高速度は 80km/h である。
- ・当該車両が衝突した左側壁付近の路面に、ブレーキ痕はなかった。
- ・事故により、トンネル内の左側壁と通路の手すり が 損傷していた。
- ・事故後、上信越自動車道佐久 I C から碓氷軽井沢 I C 間の上り線は、約 4 時間 通行止めとなった。
- ・事故当時、乗員乗客 21 名のうち、当該運転者及び乗客 18 名の計 19 名はシートベルトを着用しており、いずれも軽傷又は無傷であった。シートベルトを着
