改善箇所説明図

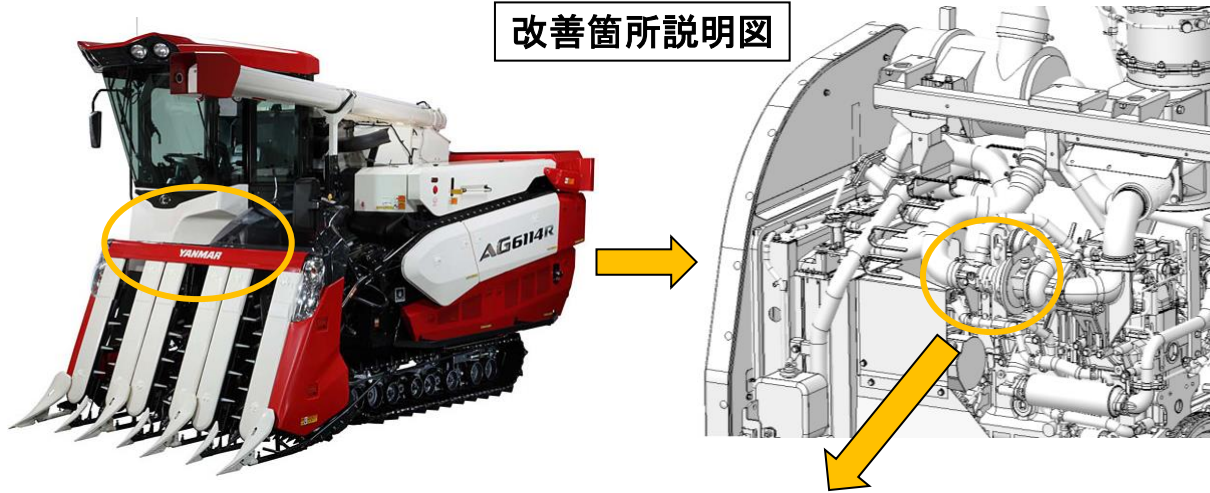
不具合発生箇所

刈取脱穀作業車のターボチャージャーへの吸気ホースにおいて、取付構造が不適切なため、振動により該当ホースが抜ける場合がある。そのため、そのままの状態で使用を続けると、エンジンの出力が低下し、最悪の場合、走行速度が出なくなるおそれがある。

全車両、ホースバンドを新品に交換し、ステー及びバンドを追加する。
吸気ホースが外れエンジンに異常がみとめられる場合はエンジンを整備する。
