改善箇所説明図

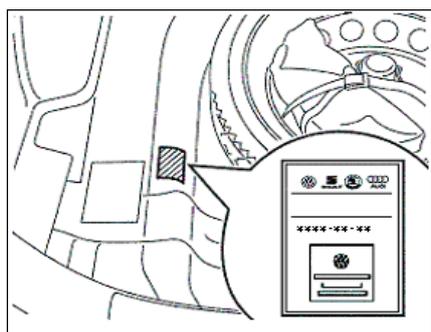
駐車ブレーキ装置において、組み付け作業指示が不適切なため、ブレーキレバーとブレーキケーブルの接続部に緩み留め防止ナットが付いていない。そのため、走行振動等により当該接続部が緩み、駐車ブレーキの引き代が大きくなり、最悪の場合、駐車ブレーキが効かなくなるおそれがある。

全車両、駐車ブレーキの調整を行い、接続部に緩み防止用ナットを追加する。
