改善箇所説明図

BMW C600S

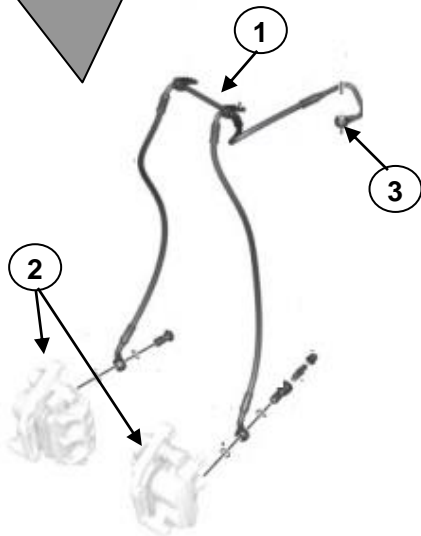
① ブレーキホース

② ブレーキキャリパー接続部(左右)

③ ABSユニット接続部

注：①は交換する部品を示す

フロントブレーキホースにおいて、ブレーキホースとパイプとのかしめ部の形状が不適切なため、ブレーキホースが過大に屈折することがある。そのため、繰り返しの負荷によりブレーキホースが損傷し、最悪の場合、ブレーキオイルが漏れ、制動力が低下するおそれがある。

全車両、ブレーキホースを対策品に交換する。

左ブレーキキャリパーに白ペイントマークを付ける。
