東日本大震災による宅地被害と復旧

令和元年6月6日

仙台市都市整備局建築宅地部開発調整課

6. 事例紹介：緑ヶ丘四丁目（防災集団移転・滑動崩落緊急対策事業）

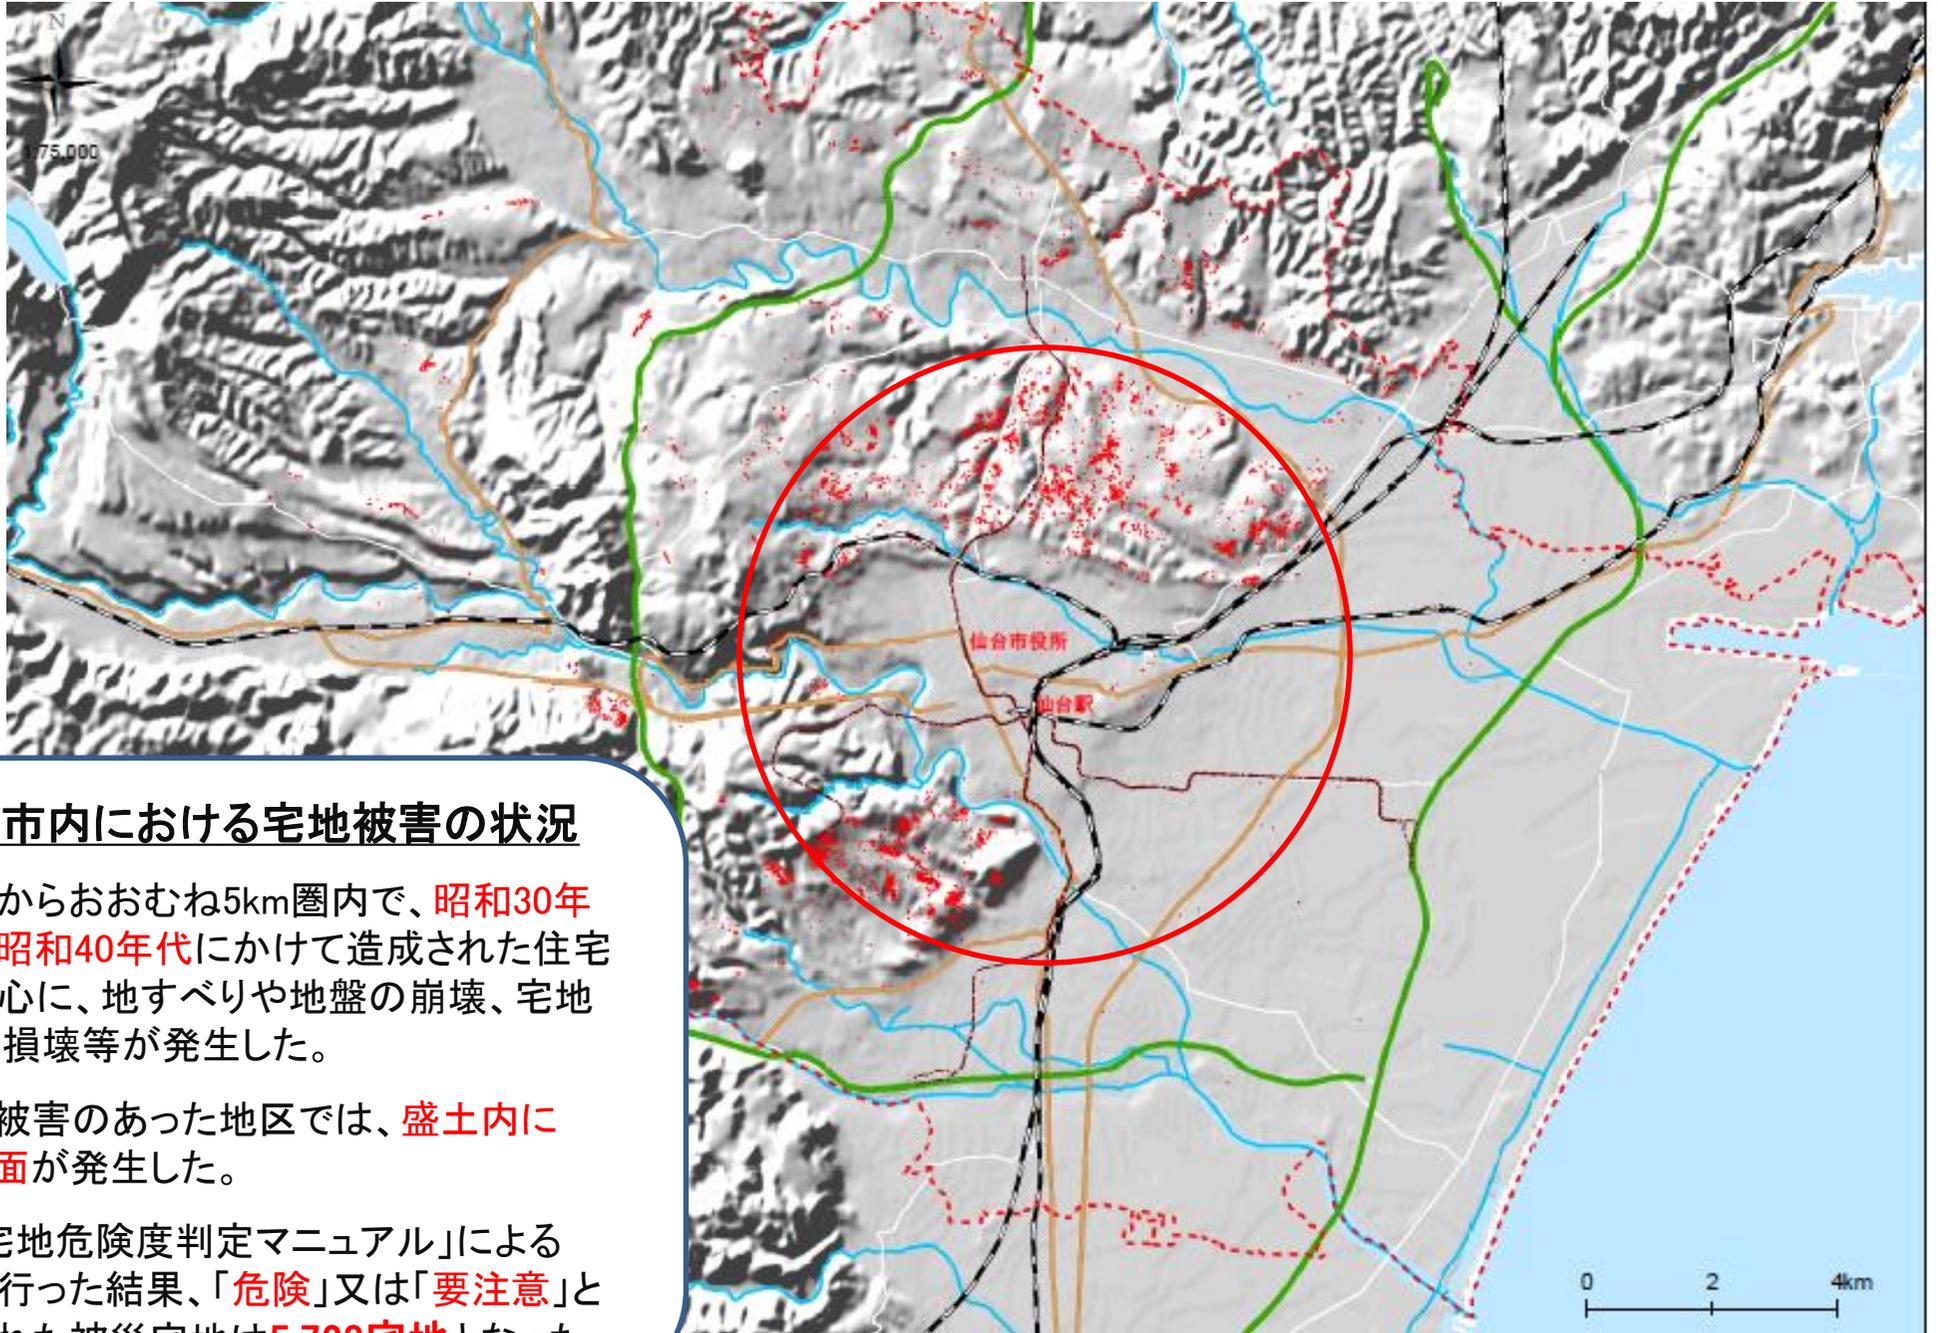
仙台市内における宅地被害の状況

- ・仙台駅からおおむね5km圏内で、**昭和30年代から昭和40年代**にかけて造成された住宅地を中心に、地すべりや地盤の崩壊、宅地擁壁の損壊等が発生した。
- ・面的な被害のあった地区では、**盛土内にすべり面**が発生した。
- ・「被災宅地危険度判定マニュアル」による判定を行った結果、「**危険**」又は「**要注意**」と判定された被災宅地は**5,728宅地**となった。
