改善箇所説明図

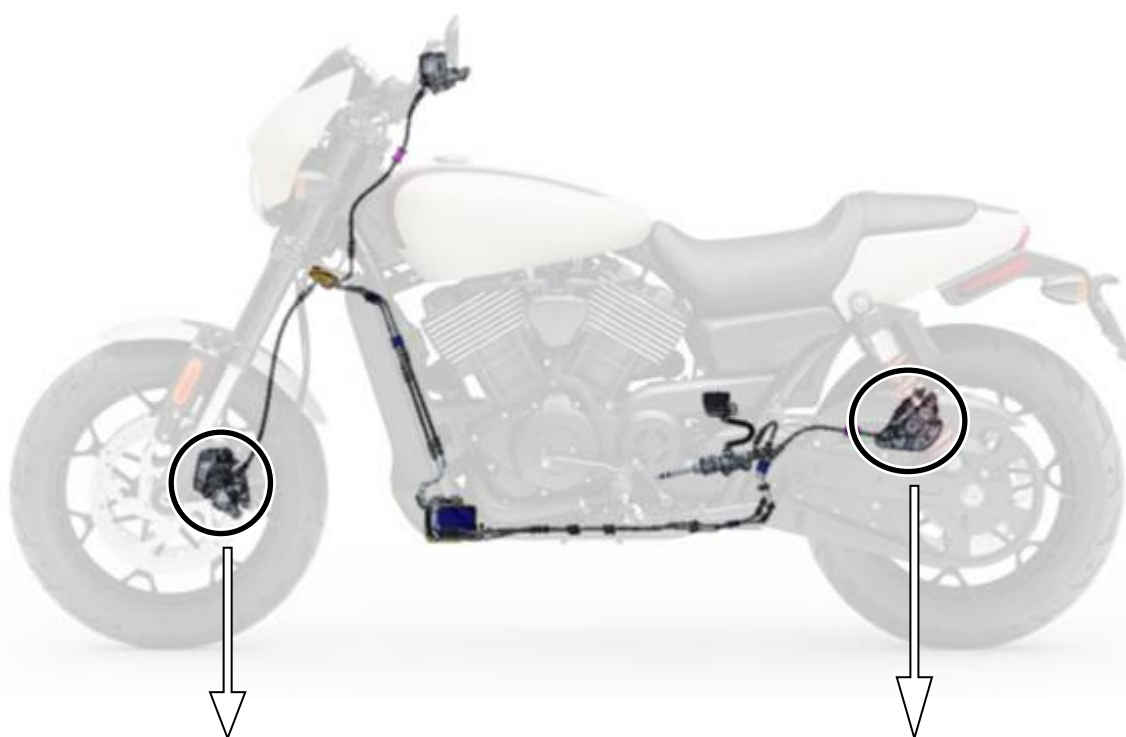
ブレーキキャリパー（前）

ブレーキキャリパー（後）

ブレーキキャリパーにおいて、ピストンボア部の金属表面処理が不適切なため、表面に腐食が発生するものがある。そのため、腐食したピストンボア部分が抵抗となり、キャリパーピストンの動きを制限し、ブレーキの戻りが悪くなり、最悪の場合、制動力が完全に解除できないおそれがある。

全車両、前後ブレーキキャリパーを対策品に交換する。
