無人で自動運転を行う鉄軌道の事故防止に関する 検討会（第2回）

断線以外の要因による逆走の可能性の検証結果について

金沢シーサイドライン 新杉田駅構内で発生した鉄道人身障害事故について（調査状況続報）

鉄道人身障害事故の暫定対策案に対する（公財）鉄道総合技術研究所による
評価の概要【中間報告】および追加対策の検証について

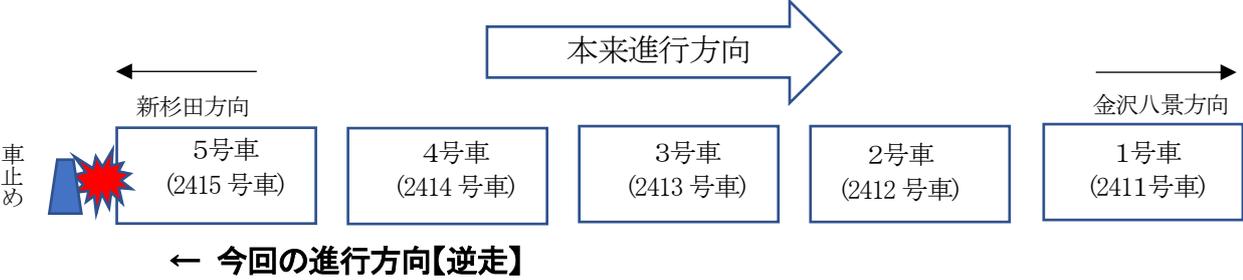
- 1. 発生日時： 令和元年6月1日（土） 20時15分
- 2. 発生場所： 新杉田駅1番線
- 3. 発生列車： 新杉田駅発 並木中央行下り第2009B列車（5両編成）

- 4. 概況：
20時15分、並木中央駅行き第2009B列車の第41編成が始発である新杉田駅折り返し時、出発時間になり車両の扉閉、ホームドア閉動作が終了後、本来、車両進行方向が金沢八景駅側に起動するところ、逆方向の車止め側に起動を開始し、約24m進行して車止めに衝突し停止した。
なお、衝突に伴う衝撃により複数の旅客が負傷した。
