岬町（大阪府）における宅地耐震化推進事業について

令和元年 7月 4日

岬町 総務部 総務課

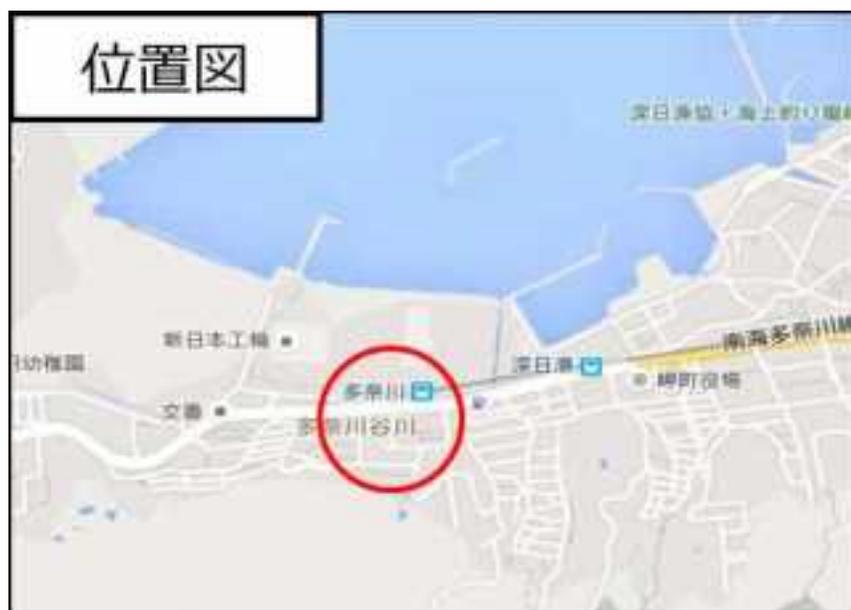
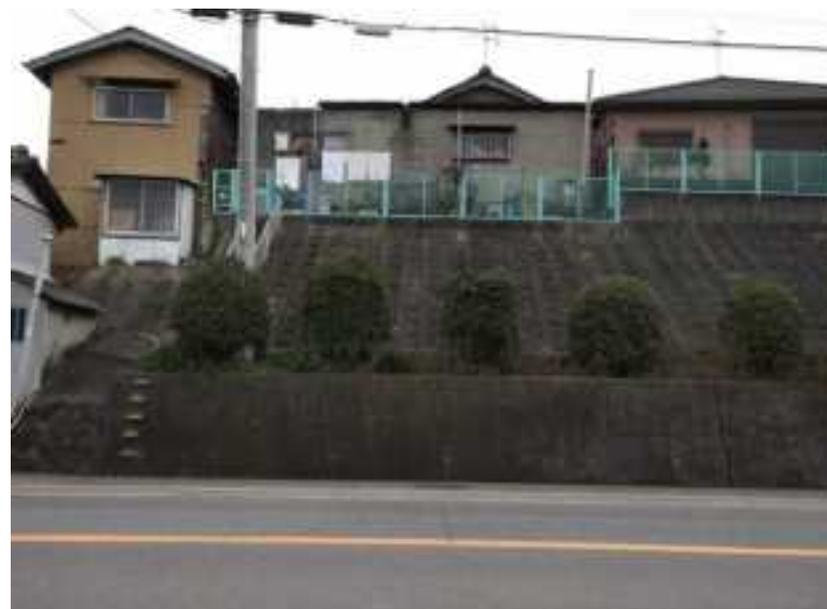
- 当該地区は、約70年前に丘陵地の末端を盛土造成した地区
- 当該盛土を抑える法面（擁壁）は、岬町の町有地（町が維持管理）
- 当該盛土は、岬町を東西に貫く唯一の幹線道路「府道岬加太港線」に面している。
この府道岬加太港線は、災害発生時、住民の避難だけでなく、救助、救急、医療、消化、緊急物資の緊急輸送ネットワークとして、岬町地域防災計画に位置付けている。

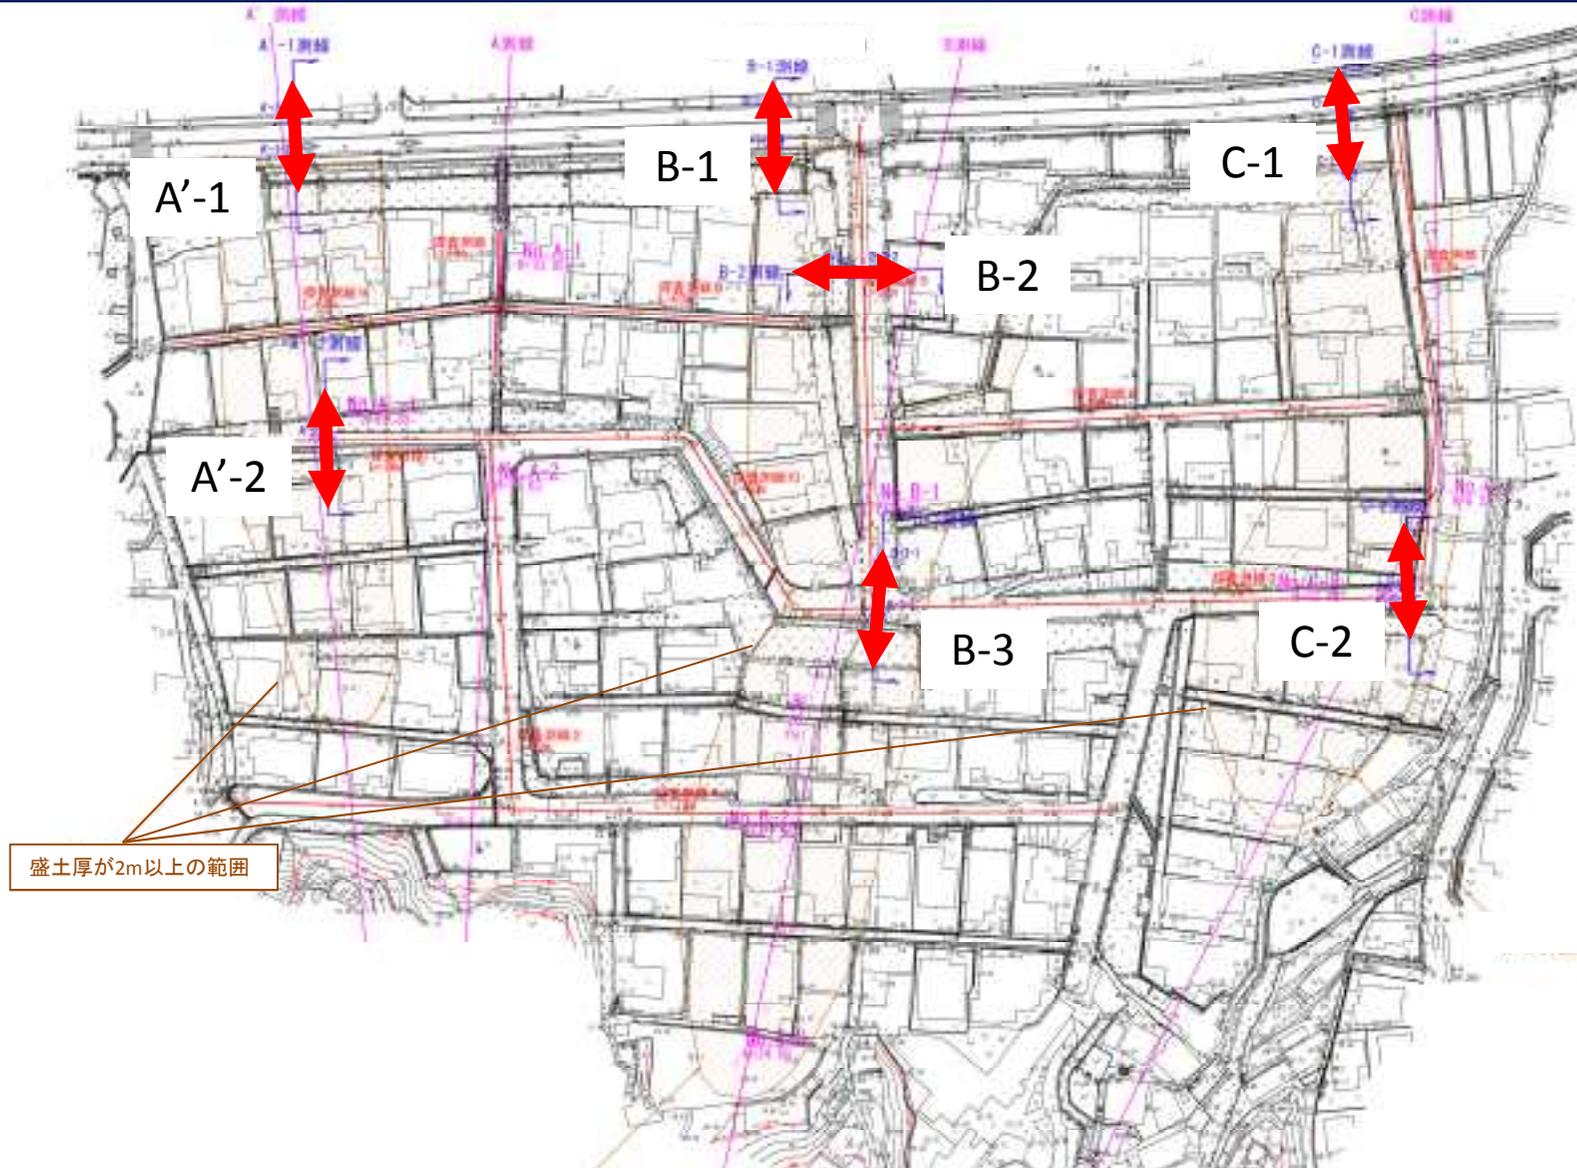
盛土範囲平面図

- 平成25年度に、のり面の変状調査を行った結果、盛土のり面の法枠やブロック張に亀裂や擁壁背面に5～10cmの空洞が数か所存在することが確認され、盛土のり面全体の安定性、特に地震時安定性が危惧された。このため、地震時を想定した場合、この盛土造成地が滑動崩落の恐れがないか、地盤調査等を行ったうえで、安全性評価及び対策工の検討を行った。
- 調査については、盛土範囲や盛土の性状、地下水位等をボーリング調査等で把握した。
- 調査の結果、盛土の範囲は旧沢筋に沿って3か所確認され、盛土厚は7mから最大10m程度であり、盛土材料は礫混じり粘土質砂が主体であった。地震時における盛土の安定性について検討を行った結果、3箇所が安定性に不安が見受けられた。

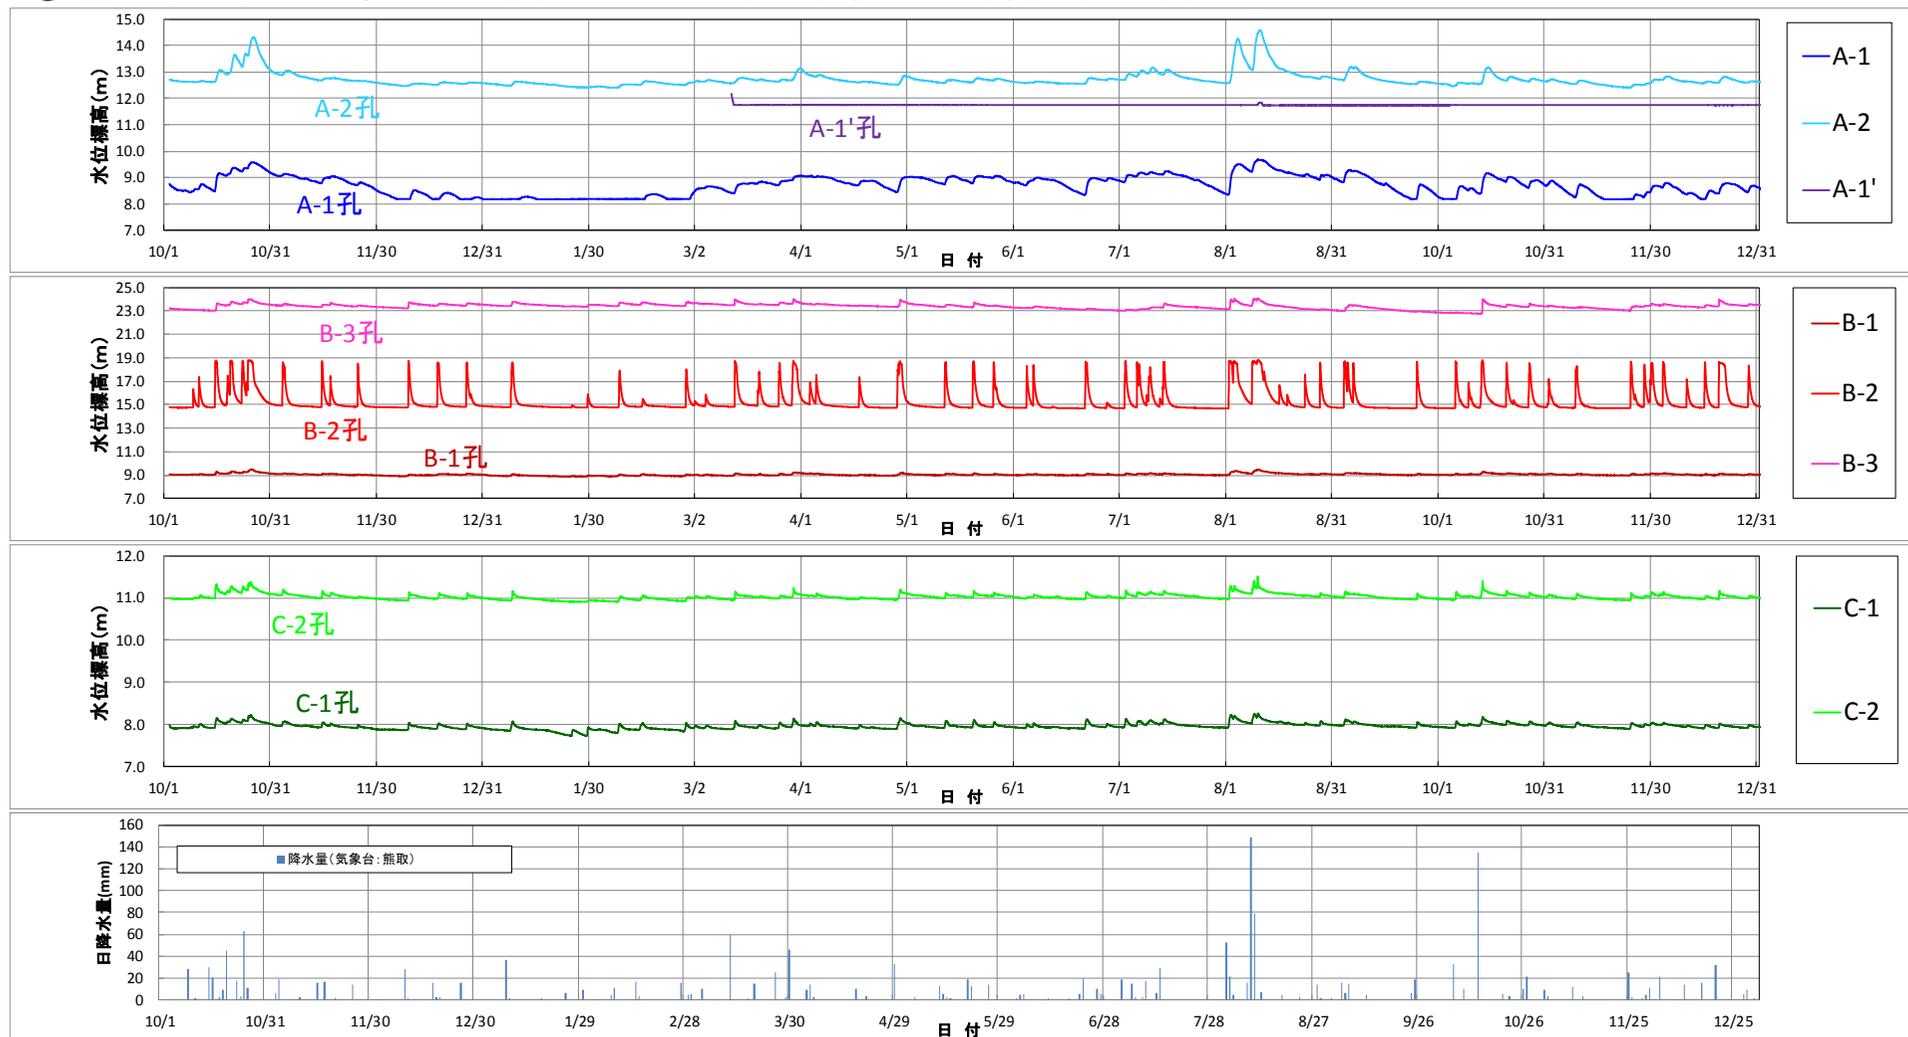
- ① A'-1孔以外のいずれの水位観測孔の水位も、降雨との連動が認められ、降雨時には地下水位が上昇する傾向がある。また、降雨時の上昇速度に比べて、下降速度はやや遅い傾向がある。A'-1孔には地下水位は確認されなかった。
- ② 水位計設置位置と水位標高の関係から、地下水位はのり面上部から下部に向かって流向している。
- ③ 盛土厚が厚いB測線のB-2孔は、降雨時に水位は最大4m程度上昇する。

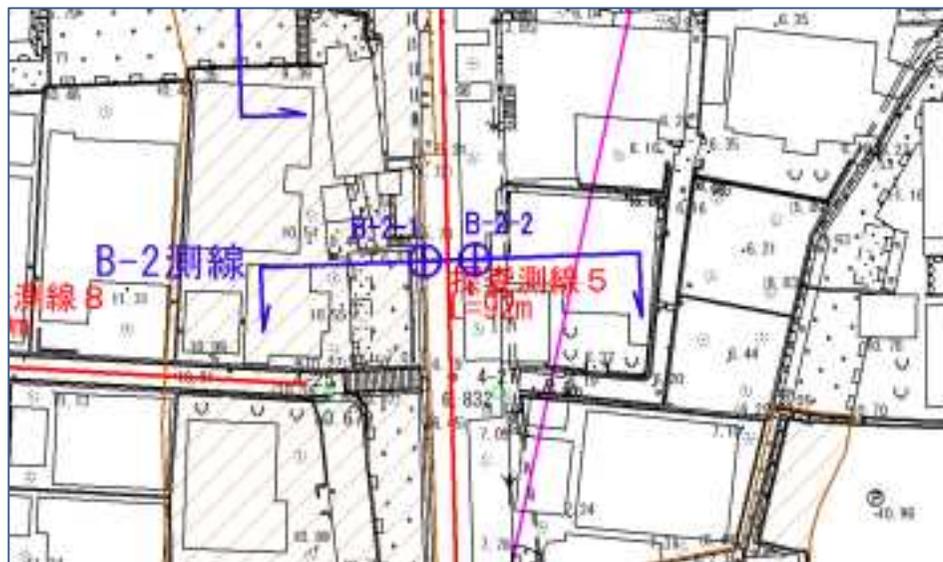
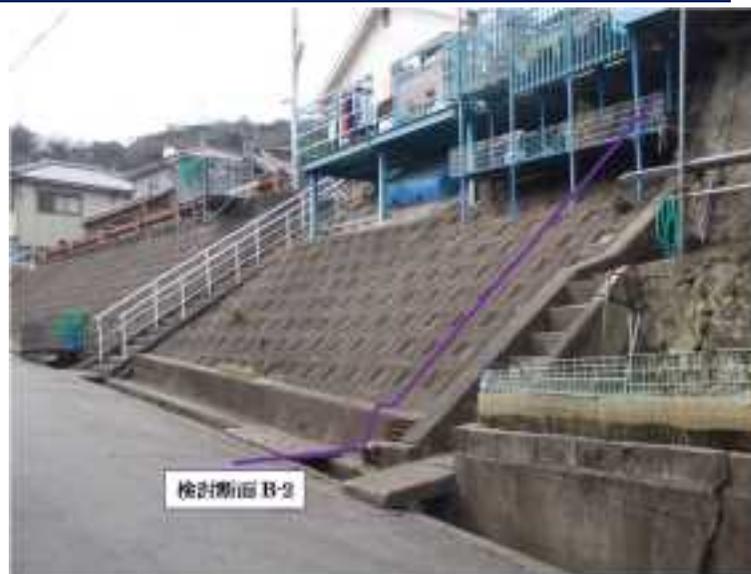
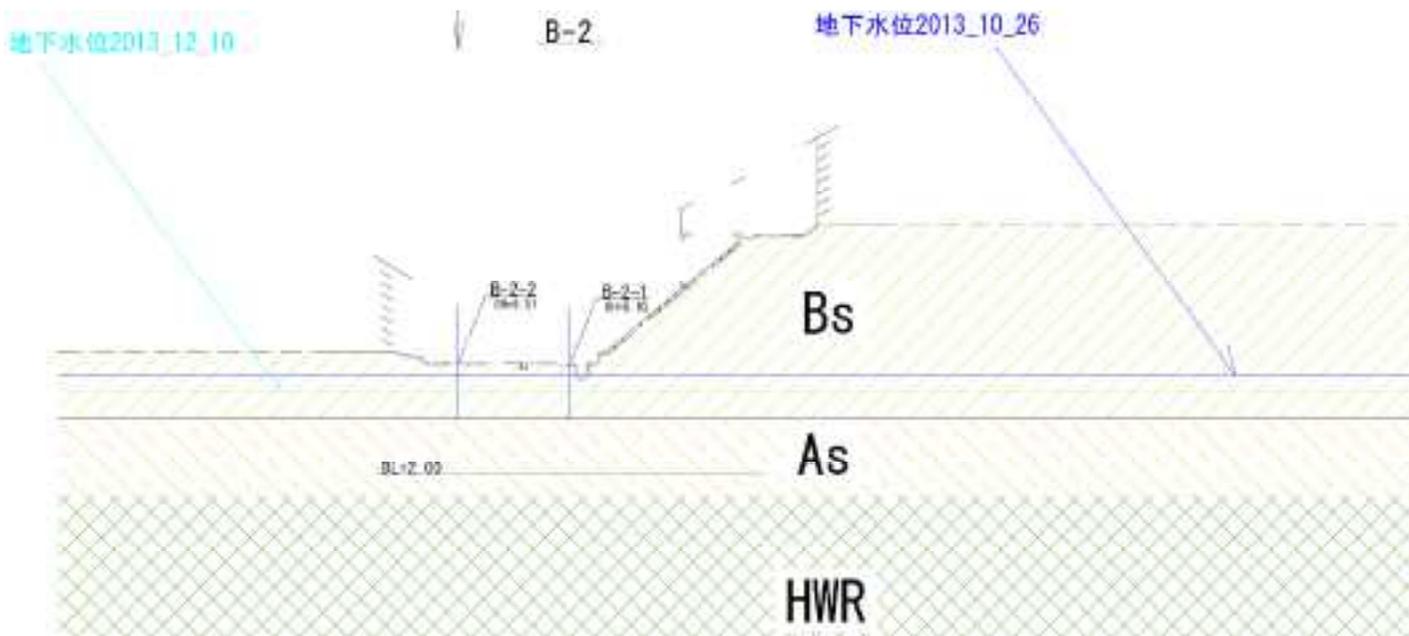
(安定性検討_検討断面B-2)

- B-1断面、B-3断面、C-1断面は常時水位、水位上昇時共に地震時には必要安全率を不足する結果が得られた。
- 現状においてはのり面構造物は老朽化しているものの、崩壊につながるような変状は見られない。これは、水位上昇時においても安全率は道路盛土などで採用される1.2を確保しており、地震動の影響を受けない状況下においては安定しているためと考えられる。
