事業用自動車事故調査報告書

大型乗合バスの衝突事故（兵庫県神戸市）

令和元年7月26日

調査番号 : 1763204

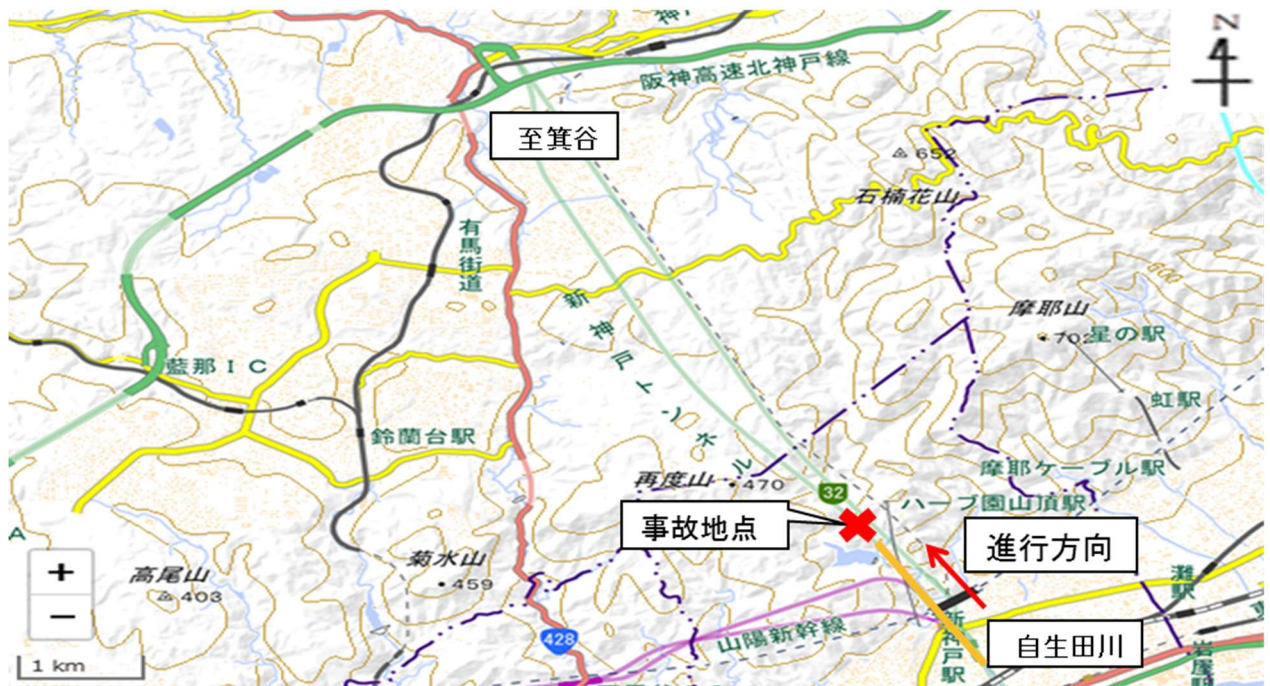
参考図1 事故地点道路図

- ・事故地点は、主要地方道神戸市道生田川箕谷線（通称名：阪神高速 32 号新神戸トンネル（トンネル全長約 8 km））下りでトンネル入口から約 1.9km の地点であり、片側 2 車線の平坦で緩やかな左カーブ（曲率半径 5,050m）の上り勾配（約 2.7%）の道路である。
- ・トンネル内は、第 1 通行帯及び第 2 通行帯（幅員 3.25m）の左右外側に路側帯（幅 0.75m）が設置されている。

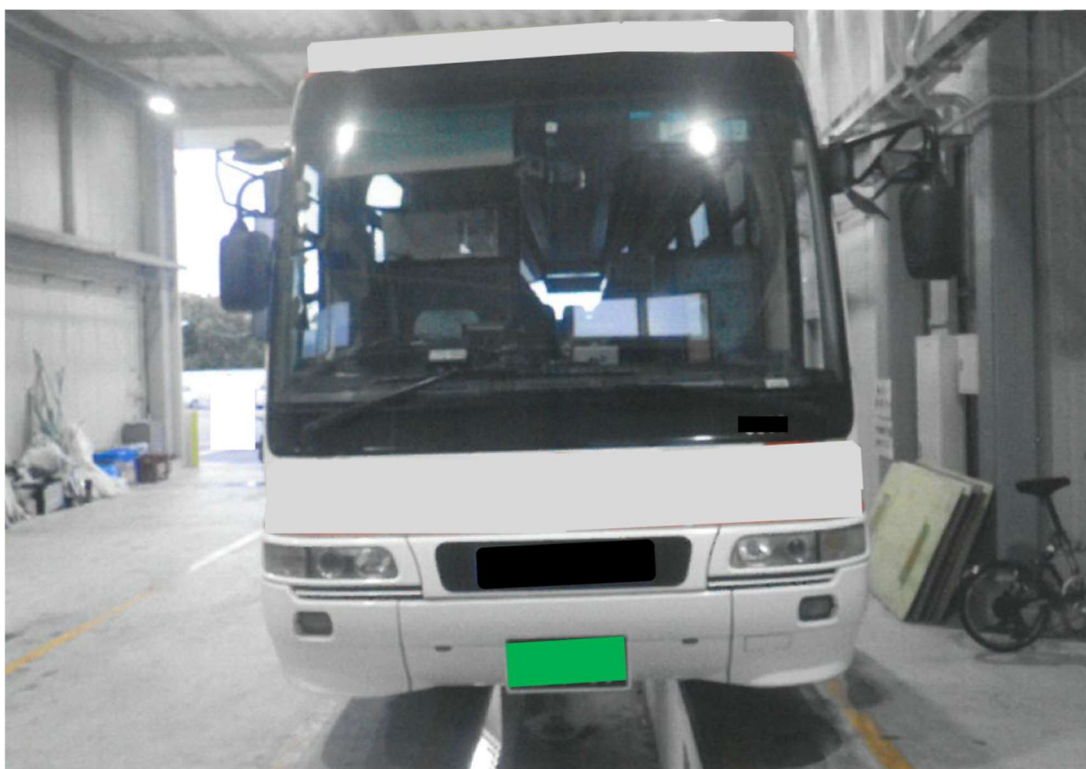
写真1-1 当該車両

- ・当該車両の初度登録年は、自動車検査証によると平成19年であり、事故当時の総走行距離は917,015 kmであった。
- ・当該車両は、相手車両との接触のため、右後部側面の下部が擦過した（写真1-2～1-4参照）。
- ・当該車両には、ドライブレコーダーが装着されていた。
