事業用自動車事故調査報告書

〔重要調査対象事故〕

大型トラックの衝突事故（長崎県佐世保市）

調査番号 : 1691207
車両 : トラック (大型)
事故の種類 : 衝突事故
発生日時 : 平成 29 年 1 月 17 日 6 時 15 分頃
発生場所 : 長崎県佐世保市 国道 498 号

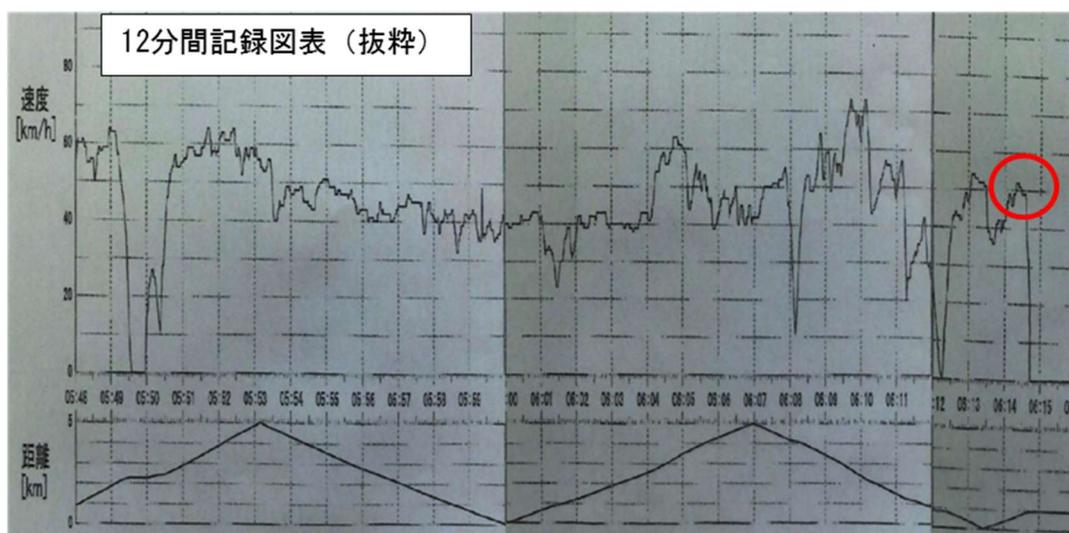
図2 事故当日の運行記録計の記録（○は事故発生付近）

当該車両には、デジタル式運行記録計が装着されており、当該車両は、4時01分頃に運行を開始し、加減速を繰り返しながら約30~90km/hの速度で約134分間走行し続け、6時15分頃に停止している（図2参照）。
