改善箇所説明図

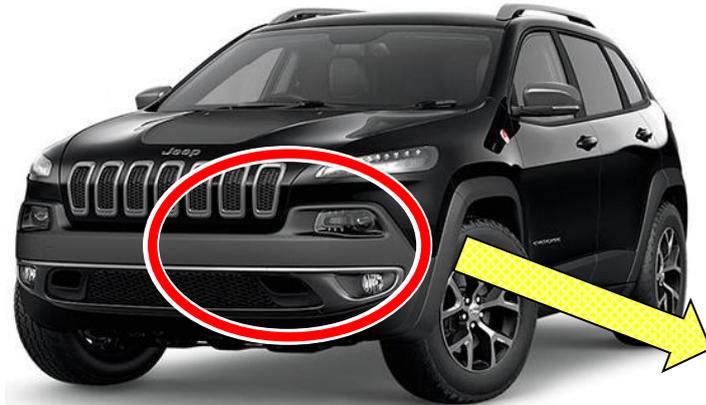
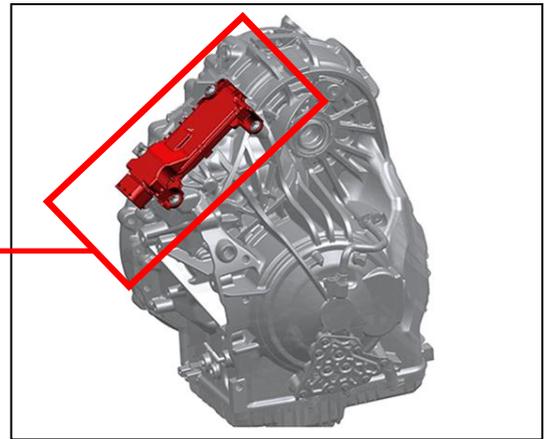
トランスミッションコントロールモジュール

基準不適合発生箇所

トランスミッションコントロールモジュールのプログラムが不適切なため、自動変速機のギヤ段を切替えるクラッチが適正に作動しないものがある。そのため、走行中に当該モジュールが指示するギヤ段に変速しなくなり、警告灯が点灯して、フェイルセーフモードに入ることによりギヤがニュートラルに切替わるおそれがある。

全車両、トランスミッションコントロールモジュールのプログラムを対策プログラムに書き換える。

: 対策部位を示す

識別 : 運転者席側ドアのラッチ下部固定ボルト頭部に黄色ペイントを塗布する
