# 改善箇所説明図

エアドライヤーカートリッジ

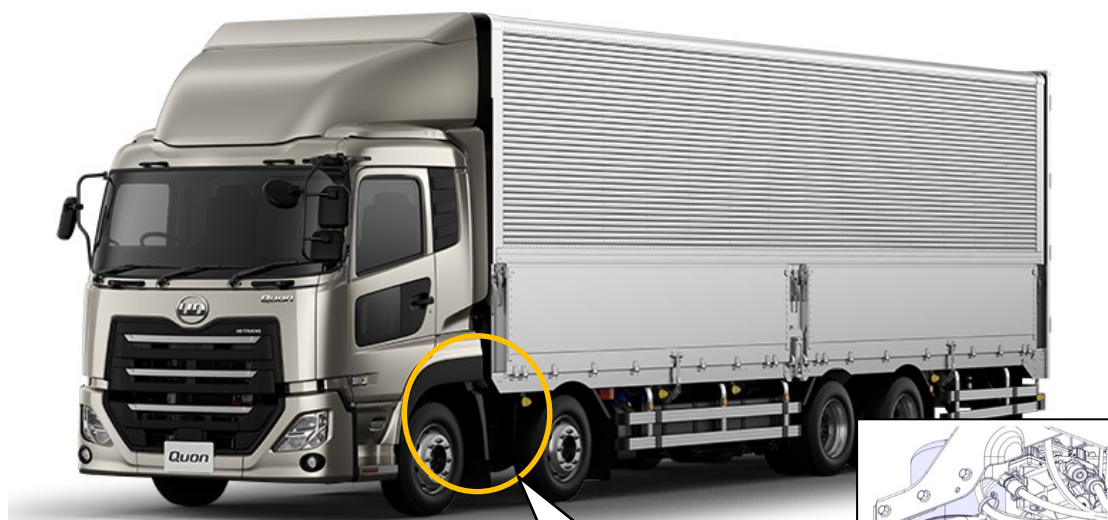
大型トラックのエアドライヤーにおいて、圧縮空気の圧力テスト用コネクタの材質が不適切なため、エアコンプレッサで作られた圧縮空気中に含まれる成分及び高圧力等によって、当該コネクタが腐食割れして圧縮空気漏れを起こすことがある。そのため、亀裂が進行すると圧縮空気の供給量が追い付かなくなるため、エア圧力低下の警告ランプ点灯及び警報が鳴り、最悪の場合、駐車ブレーキが解除できなくなり走行不能に至るおそれがある。

全車両、エア圧力テスト用コネクタを対策品に交換する。

識別：作業完了車は、エア圧力テスト用コネクタの形状で識別できる。
