改善箇所説明図 ②

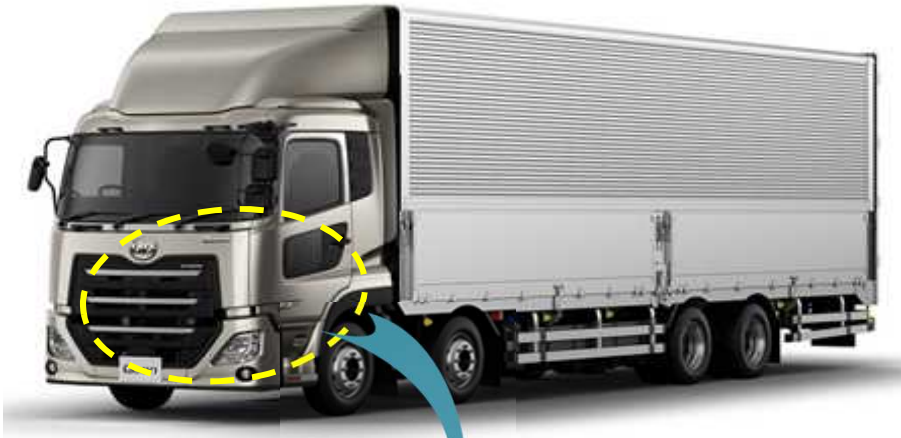
基準不適合発生箇所

プレヒータリレー アース配線

原動機の冷間時に始動性を補助する吸入空気予熱装置において、プレヒータリレーの防水・防錆加工時の脱泡が不十分なため、希に気泡が回路基板上に残存し、温度上昇によって気泡内で微少なガスが発生することがある。そのため、ガスによる化学変化により当該リレー回路が短絡し、常時通電状態となり、警告が表示され、最悪の場合、プレヒータリレーが過熱して焼損・火災に至るおそれがある。

全車両、当該リレーのアース配線にヒューズ(2A) 付き配線を追加する。なお、配線の追加後に警告表示が出た場合は、プレヒータリレーを新品に交換する。
