小型航空機等による航空事故等の発生状況

令和2年4月
国土交通省 航空局

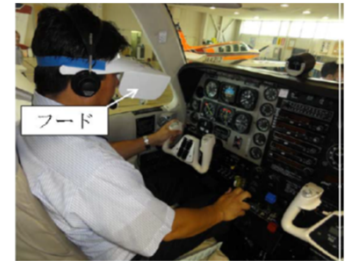
運輸安全委員会航空事故調査報告書より

発生日時/場所:平成30年8月10日(金)10時01分ごろ/群馬県吾妻郡中之条町の山中

概要: 群馬県防災航空隊所属ベル式412EP型JA200Gは、ぐんま県境稜線トレイルの調査のため、山岳地域を飛行中、雲の多い空域に進入して、山の斜面に衝突した。同機は大破し、搭乗者9名全員が死亡した。

原因: 同機が、山岳地域を飛行中、雲の多い空域に進入して視界が悪化し地表を継続的に視認できなくなったことにより、機長が空間識失調(注)に陥り機体の姿勢を維持するための適切な操縦を行えなくなったため、山の斜面に衝突したものと考えられる。視界が悪化して地表を継続的に視認できなくなったことについては、有視界気象状態を維持することが困難となる中で、引き返しの判断が遅れ、飛行を継続したことによるものと考えられる。

搜索救難活動を行う航空機の操縦士に対し、空間識失調の危険性について注意喚起するとともに、空間識失調に陥らないための具体的な予防策及び万一空間識失調に陥った場合にその状況から離脱するための対処策について周知すること

- 搜索救難活動に関する関係省庁(消防・警察・海保)に対し、空間識失調に関する定期的な訓練を要請
 - 空間識失調の危険性及び対応策に関する座学訓練
 - 実機又はシミュレータにより、視界不良の状況を模擬して計器によりその状況から離脱する実技訓練
- 全国主要空港で開催される安全講習会等を通じて、空間識失調の危険性及び対応策について徹底
