改善箇所説明図

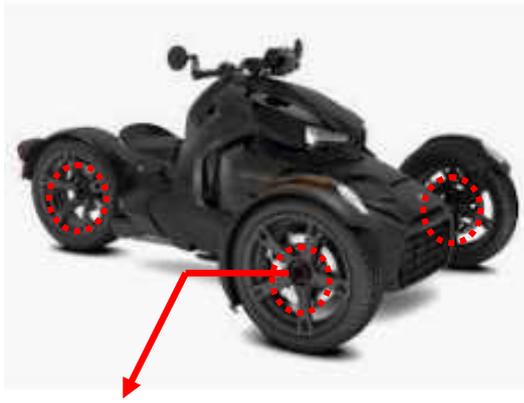
車両全体

基準不適合箇所

前後のホイールにおいて、ホイールナットの強度が不足しているため、当該ナットに亀裂が生じることがある。そのため、当該ナットの締結力が低下し、最悪の場合、ホイールが外れるおそれがある。

全車両、ホイールナットを対策品に交換する。（対策品は、下図の様に一部形状を変更する）

作業終了の識別： 前フレーム右付近に 外-3118 のステッカーを貼付する。
