京都府京都市内油圧エレベーター事故調査報告書

令和2年12月

社会資本整備審議会

発生日時：令和元年12月7日（土） 19時10分ごろ

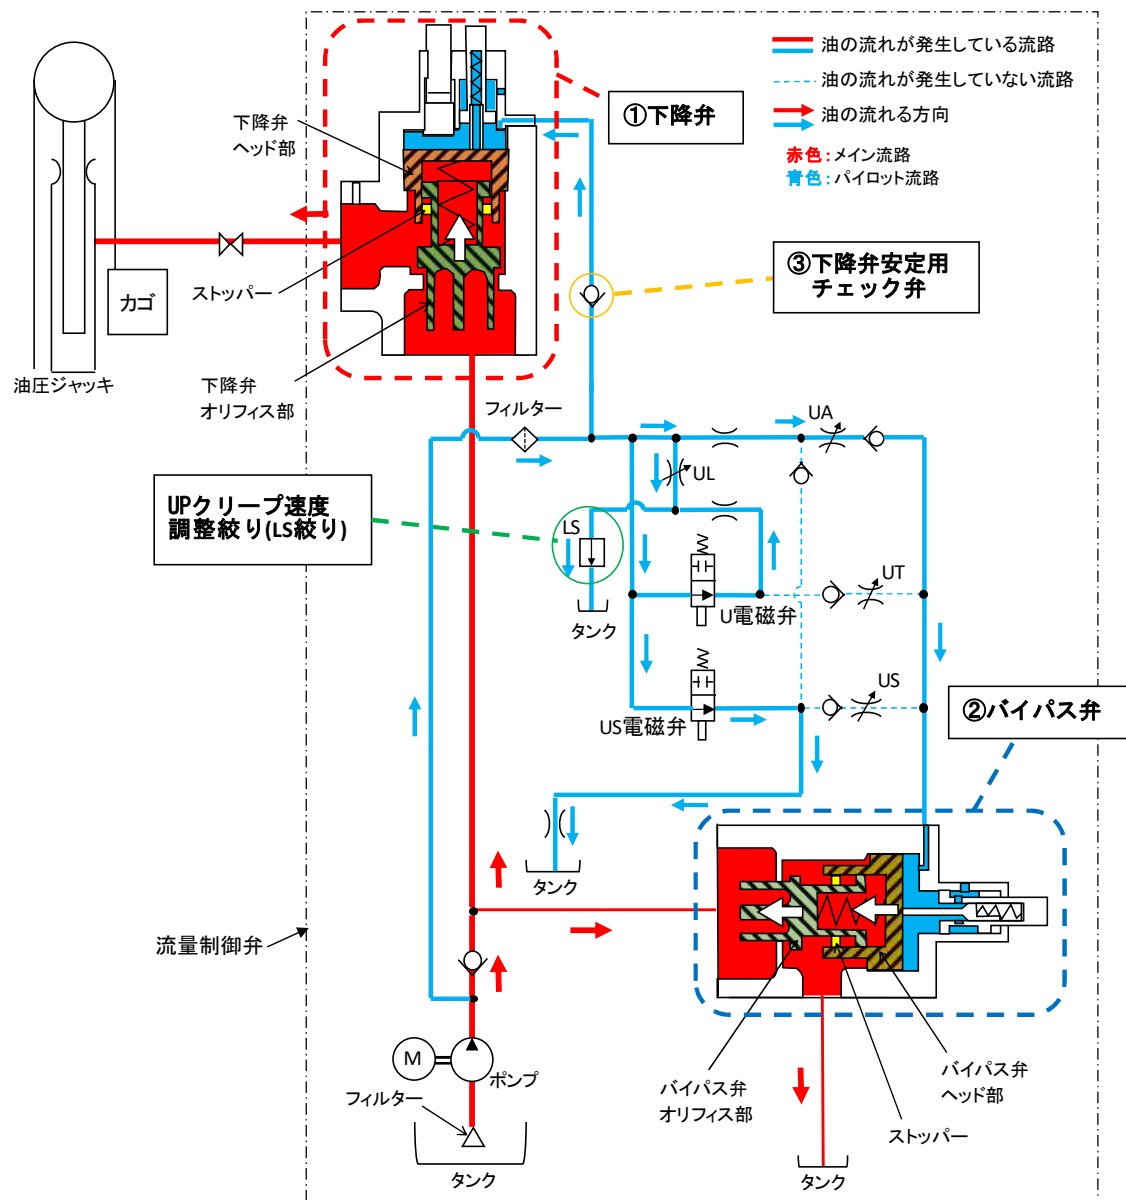
図1 油圧制御回路図 (かご上昇加速時 (正常時))

- ・油圧式エレベーターは、流量制御弁によりかごの速度を制御している。油圧制御回路図を図1、上昇運転時の運転速度と電磁弁励磁の関係を図2に示す。

- ・流量制御弁内部への異物混入や本体の亀裂等の損傷は認められなかった（写真5）。
- ・下降弁（図1①）及びバイパス弁（図1②）に破損、変形、劣化等は認められなかった。
- ・下降弁安定用チェック弁（図1③）^{※2}は、鋼球が弁の穴に嵌まり、油圧回路を常時閉止する状態で保持されていた（写真6、図3）。外観については、特段の異常は見られなかった。

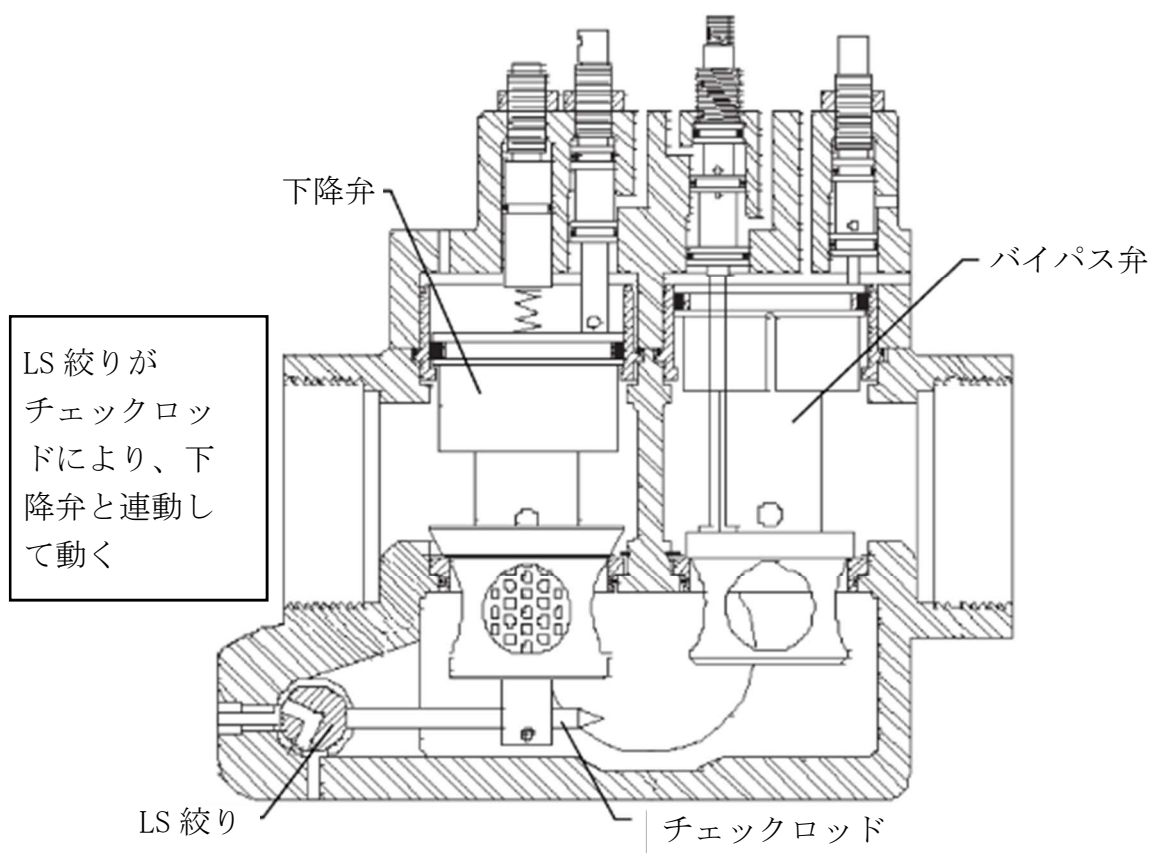
図4 流量制御弁断面図

※3 下降弁とUPクリープ速度調整絞り（図1のLS絞り。以下「LS絞り」という。）を接続する棒状の部品。下降弁が下がるとLS絞りが絞られ、下降弁が上がるとLS絞りが開くように下降弁とLS絞りを接続している（図4）。

- ・下降弁全体が上側に押し込まれたことにより、下降弁オリフィス部が下降時にストッパーに接触し、通常よりも開いた位置で停止する。下降弁と LS 絞りがチェックロッドにより連動していることから（図 4）、下降弁が通常よりも開いているとバイパス弁の背圧が通常よりも低下し、バイパス弁が通常よりも開く。
- ・バイパス弁が通常よりも開くことにより、下降弁に作用するポンプ圧が低下し、下降弁全体が下側に動き、油圧ジャッキへの作動油の流入が減少又は停止する（かごが減速または停止する）。
- ・下降弁が下側に動くことに伴い、バイパス弁が閉じる。
- ・バイパス弁が閉じることにより、下降弁に作用するポンプ圧が上昇し、下降弁が開き、油圧ジャッキへの作動油の流入が増大する（かごが加速する）。
- ・下降弁が開くことによりバイパス弁が開く（以下、上記を着床まで繰り返す）。

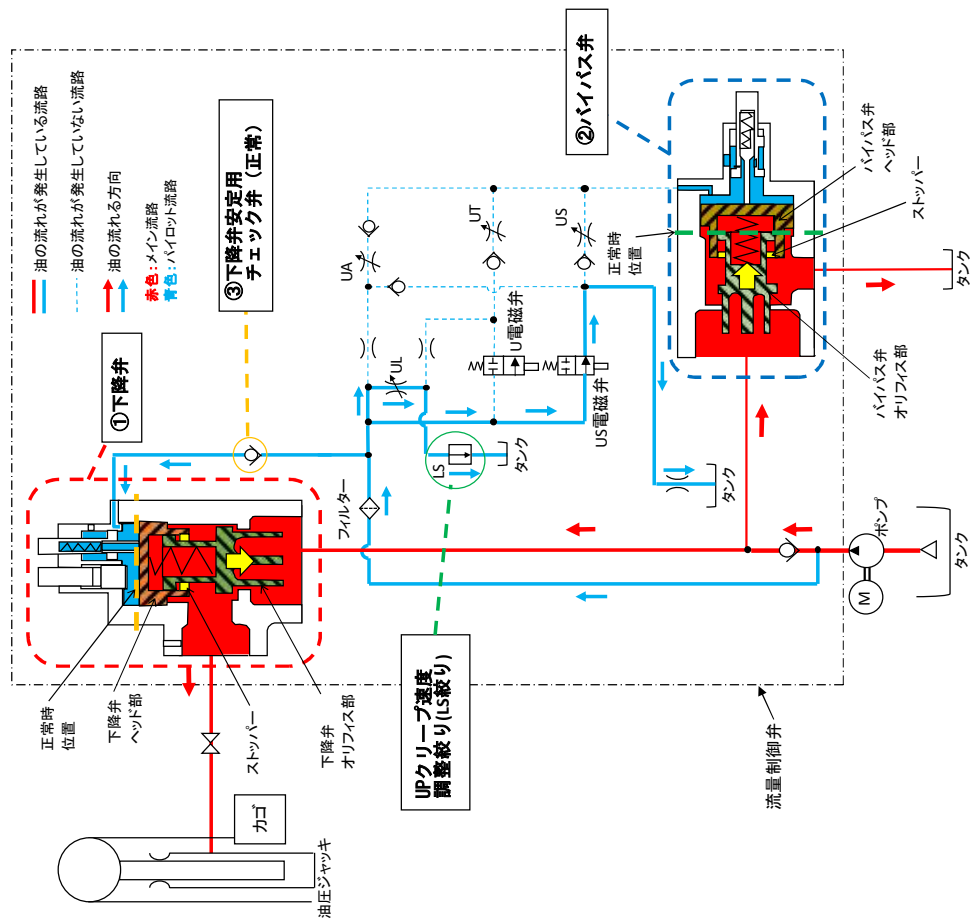
かごクリープ速度時（正常）

・バイパス弁とLS絞り間の圧力が一致し、下降弁、バイパス弁が一定の開きとなり、クリープ速度となる。
