改善箇所説明図

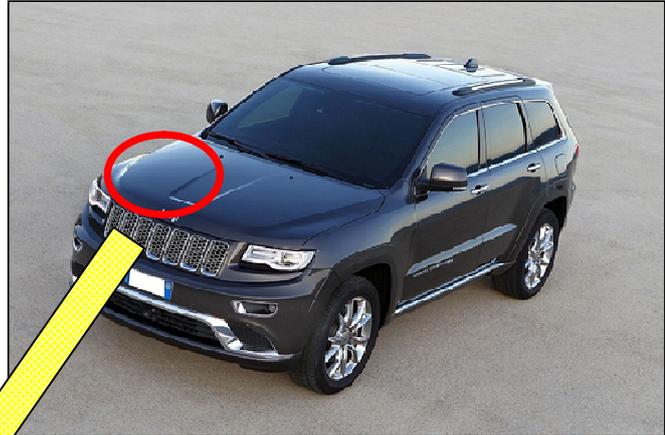
エンジンルーム内

燃料ポンプリレー

基準不適合部位

エンジンルーム内の燃料ポンプリレーにおいて、材料選定が不適切なため、熱により発生した物質が端子に付着することがある。そのため、リレー内部で接触不良が発生し、燃料ポンプが停止して、最悪の場合、走行中にエンジンが停止するおそれがある。

全車両、燃料ポンプリレーを対策品に交換する。
