改善箇所説明図

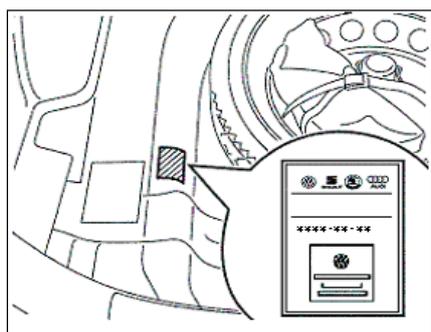
リヤコンビネーションランプにおいて、バルブを取り付けるバルブホルダーの材質が不適切なため、当該バルブホルダーがバルブの熱により変形することがある。そのため、接触不良が発生し警告灯が点灯して、最悪の場合、制動灯及び尾灯が点灯しなくなるおそれがある。

全車両、リヤコンビネーションランプのバルブホルダーを対策品に交換し、制動灯及び尾灯のバルブを新品に交換する。

識別：キャンペーンステッカーに「外-3167、日付（西暦・月・日の順）ワークショップスタンプ」を記入し、スペアタイヤ収納部左側面に貼りつける。
