山梨県内コースター事故調査報告書

令和3年4月

社会資本整備審議会

富士急ハイランド「ええじゃないか」

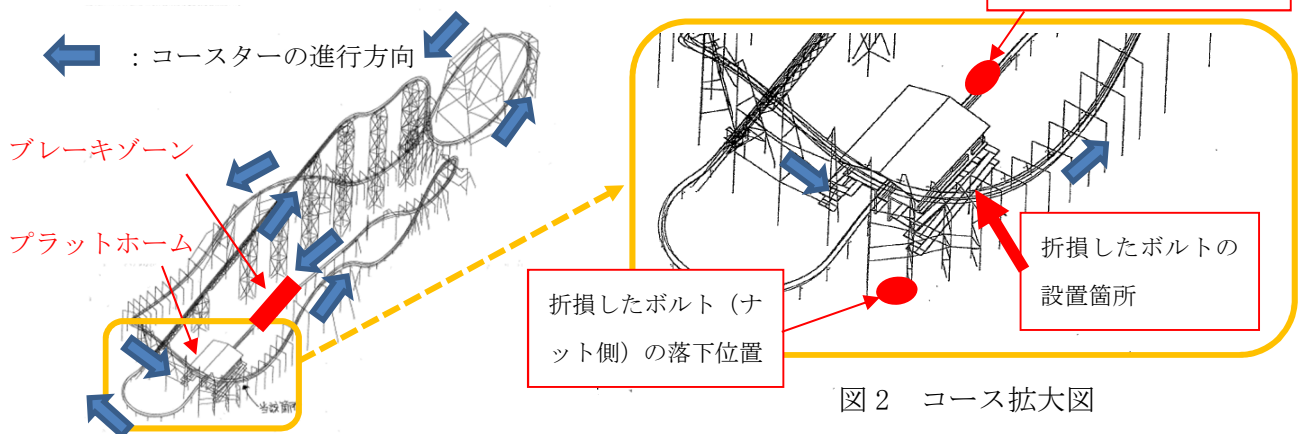
図1 コース全体図

- ・事故発生時、事故機は満席であった（20 名が乗車していた）（写真 1）。
- ・5 両を 1 編成とし、事故発生日は 1 編成で運行していた。
- ・車両が走行中、異音を聞いた係員（以下「係員」という。）が車両を緊急停止させたところ、車両はブレーキゾーンに停止した（図 1、図 2）。
- ・事故機の停止後、乗客からブレーキゾーンに転がっているものがあるとの指摘を受け確認したところ、折損したボルト（頭部側）がブレーキゾーンの足場から発見された。また、ワッシャーがプラットホームの外階段の屋根の上にあった（写真 2、写真 3）。
- ・さらに、コースターの走路下の立入禁止区域内の芝生にナット、ボルト（ナット側）、ワッシャーがあった（写真 4）。
- ・係員が異音を聞いた場所に近い走路において、ボルトが 1 本無くなっていた（写真 5）。
- ・ボルトが 1 本無くなっていた箇所は、車両がぶら下がった状態で下りながらカーブする区間であった。
- ・係員は、異音を聞く直前約 15 分間異音発生場所の付近におり、車両が何回か通過したが、異音を聞いたのは車両を緊急停止させた時の 1 回だけであった。
- ・折損したボルトについて、毎日実施している始業前の地上からの目視点検においては、異常は見つからなかった。
- ・平成 24 年 4 月 29 日に発生したボルト落下事故^{*1}の後、管理者は、落下した部品が歩行者に当たることを防ぐため、ボルトの点検項目の追加及び部品の定期的な交換によるボルト折損防止の対策、立入禁止エリアの新設及び落下防止ネットの増設による落下防止の対策を実施していた。

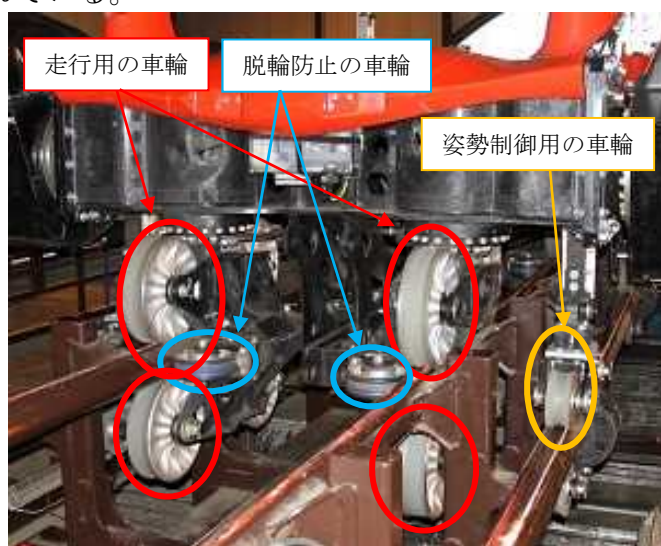
写真6 車両に取り付けられた車輪

- 車両には走行用の車輪、姿勢制御用の車輪、脱輪防止の車輪が取り付けられている（写真6）。
- 走行用のレール（以下「ガイドレール」という。）と姿勢制御用のレールの高さの差を変化させることにより、走行用の車輪の高さと、姿勢制御用の車輪の高さの差が変化し、客席の姿勢が前後に回転する構造となっている。
- 脱輪防止の車輪について、ばねの力により、ガイドレールの内側から外側に向かって車輪を押し付ける構造となっている。
- 平成26年4月から平成27年2月にかけて、リニューアルにより軽量化した車両に交換されている。
